Minimum Iseisimal Distribution Based On Macroseismic Interpolation For Earthquake Disaster Mitigation in Palu City

Puslitbang BMKG, Jl. Angkasa 1 No. 2, Kemayoran, Jakarta, Indonesia

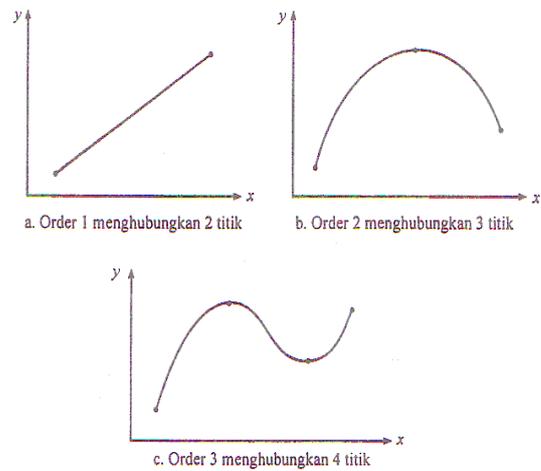
Gambar 2.1 Contoh hasil interpolasi.

Metode penelitian yang dilakukan adalah plotting dan interpolasi data makroseismik melalui *spatial analyst*. Interpolasi spasial adalah proses estimasi nilai pada wilayah yang tidak disampel atau diukur, sehingga terbuatlah peta atau sebaran nilai pada seluruh wilayah (Pramono, 2008), (Qulin et. al, 2014). Metoda interpolasi paling sederhana adalah interpolasi linier (Atmika, 2016). Pada interpolasi linier jika ada 2 (dua) titik data, maka akan dihasilkan satu garis lurus, tetapi jika data lebih banyak dan ter-grid dengan baik, maka hasil interpolasi akan semakin baik. Contoh hasil interpolasi menggunakan 2, 3 dan 4 titik data ditunjukkan pada Gambar 2.1.

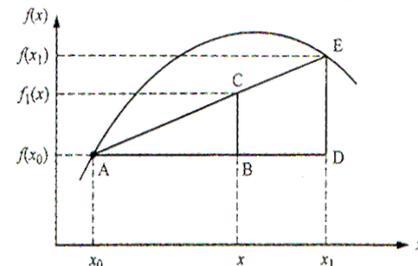
Gambar 2.2 Interpolasi linier.

Pada Gambar 2.2 terlihat ada nilai suatu fungsi di titik x_0 dan x_1 , yaitu $f(x_0)$ dan $f(x_1)$. Dengan metode interpolasi linier akan dicari nilai fungsi di titik x , yaitu $f_1(x)$. Indeks 1 pada $f_1(x)$ menunjukkan bahwa interpolasi dilakukan dengan interpolasi polinomial orde satu. Dari dua segitiga sebangun ABC dan ADE seperti tampak dalam Gambar 2.2, terdapat hubungan berikut:

Persamaan (1) sampai (3) merupakan bentuk interpolasi polinomial orde satu. Suku $[f(x_1)-f(x_0)]/(x_1-x_0)$ adalah kemiringan garis yang menghubungkan dua titik data dan merupakan perkiraan beda hingga dari turunan pertama. Semakin kecil interval antara titik data, hasil perkiraan akan semakin baik.

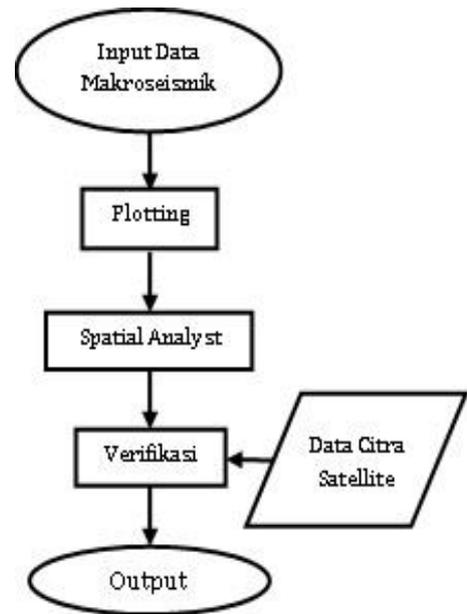
Gambar 2.3 Diagram alir penelitian.

Hasil IDW ini, kemudian diverifikasi dengan data citra satelit *Pleiades* dan data dokumentasi foto survey. Diagram alir penelitian secara lengkap ditunjukkan pada Gambar 2.3.

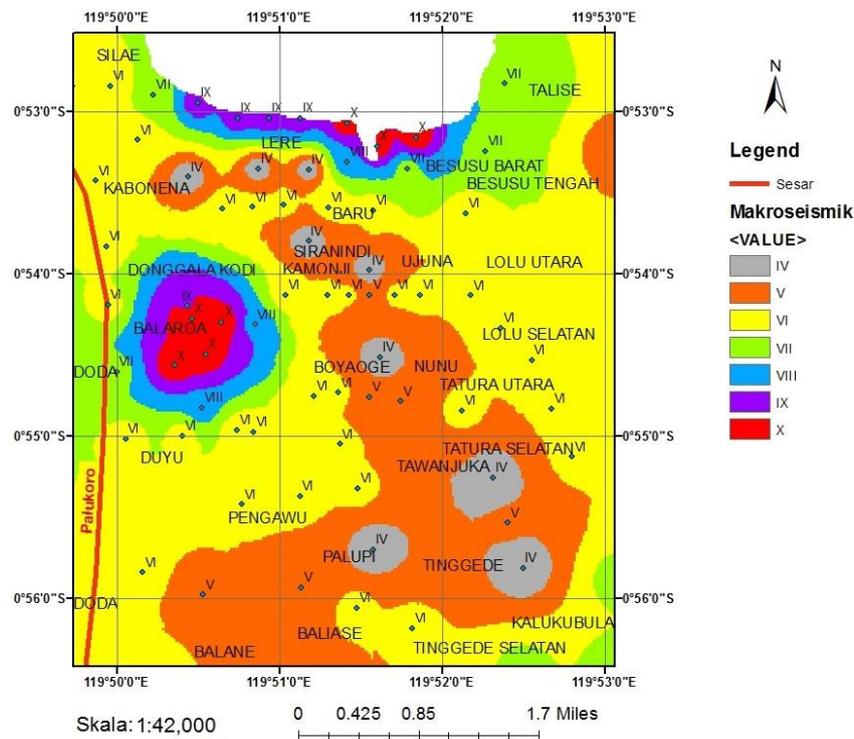
Gambar 3.1 Hasil interpolasi *spatial analyst* data makroseismik

Hasil interpolasi menggunakan *spatial analyst* terhadap data makroseismik memperlihatkan sebaran isoseismal mulai intensitas minimal IV MMI sampai dengan intensitas maksimal X MMI sebagaimana ditunjukkan pada Gambar 3.1. Intensitas maksimal X MMI ditandai kontur warna merah dan untuk intensitas minimal IV MMI ditandai kontur warna abu-abu yang dikelilingi kontur warna orange. Kontur lokasi yang berwarna abu-abu tersebut merupakan sebaran isoseismal paling minimum.

Agar validasi hasil interpolasi menunjukkan validitas yang baik, maka verifikasi dilakukan terhadap hasil interpolasi *spatial analyst* data makroseismik yang mengalami kerusakan terparah. Ada 2 (dua) lokasi terparah yang ditandai oleh kontur dengan warna merah pada Gambar 3.1.

Dari hasil data makroseismik yang ditunjukkan pada Gambar 3.1 sebelumnya, terlihat nilai skala minimal kerusakan yang terjadi yaitu IV MMI. Kontur nilai skala IV MMI yang dikelilingi oleh kontur nilai skala kerusakan V MMI tersebut berada di 8 (delapan) area yaitu Desa Kabonena, Desa Lere, Desa Kamonji, Desa Siranindi, antara

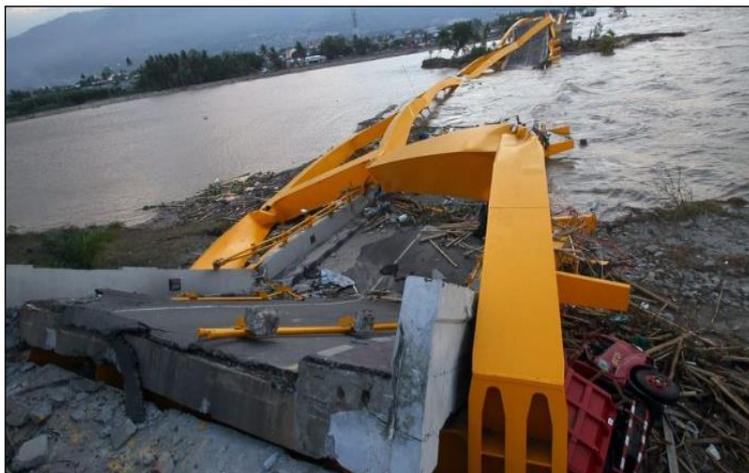
Gambar 3.2 Jembatan Ponulele yang roboh di Teluk Palu (Foto diambil dari arah timur menghadap ke barat).

Berdasarkan letak koordinat lintang dan bujur bumi dari data survey makroseismik, 2 (dua) titik lokasi terparah tersebut adalah titik lokasi yang menunjukkan keberadaan Jembatan Ponulele yang roboh dan terjadinya liquifaksi di Desa Balaroa. Hasil foto real dilapangan terhadap 2 (dua) lokasi tersebut ditunjukkan pada Gambar 3.2 dan Gambar 3.3. Dalam Gambar 3.2 dan Gambar 3.3, dapat dilihat situasi dan kondisi sebenarnya skala intensitas kerusakan maksimum yang merupakan kategori nilai X MMI.

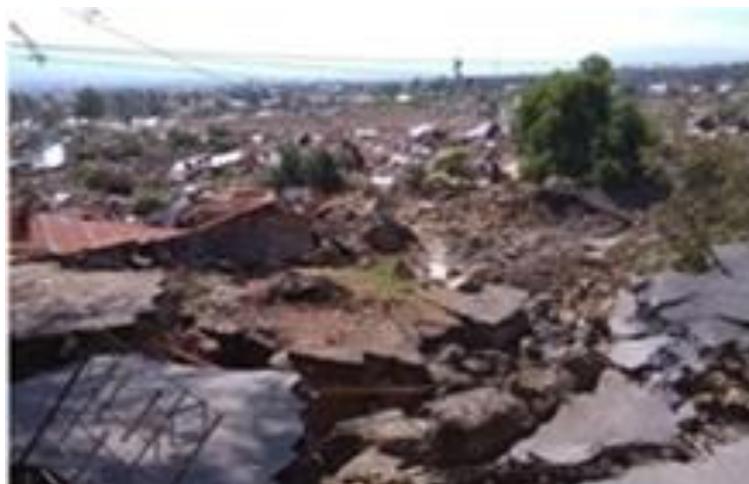
Gambar 3.3 Liquifaksi di pemukiman Perumnas di Matonda Balaroa (koordinat lokasi 0.909 LS, 119.839 BT).

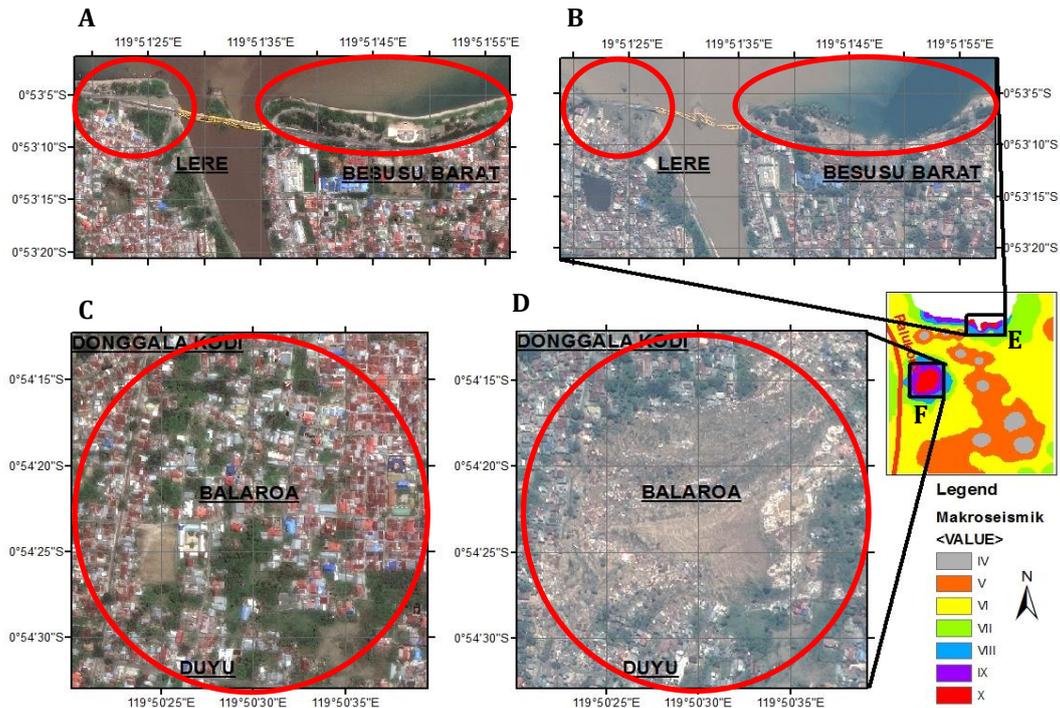
Pada Gambar 3.4 point A adalah data satelit yang menunjukkan sebelum adanya bencana yang merusak di sepanjang Teluk Palu dan Jembatan Ponulele, dan point B menunjukkan adanya bencana yang menyebabkan kerusakan terhadap Teluk Palu dan robohnya Jembatan Ponulele. Kemudian pada Gambar 3.4 point C adalah letak Desa Balaroa sebelum terjadi Liquifaksi dan point D adalah kondisi adanya liquifaksi di Desa Balaroa.

Berdasarkan Gambar 3.4, hasil verifikasi menggunakan data citra satelit *Pleiades* 2 hari sesudah gempa bumi utama, menunjukkan adanya kecocokan antara 2 (dua) lokasi intensitas maksimal yang ditandai kontur berwarna merah dalam kotak garis luar warna hitam yaitu Point E dan Point F, dengan lokasi kerusakan terdampak paling parah yang ditunjukkan point B dan point D.

Gambar 3.4 Verifikasi data makroseismik yang mempunyai intensitas tinggi menggunakan data citra satelit.

Data citra satelit yang akan dijadikan verifikasi yaitu menggunakan data citra satelit *Pleiades* sebelum dan 2 (dua) hari setelah kejadian bencana. Dua data citra ini digunakan agar dapat menunjukkan validitas kebenaran adanya lokasi yang mengalami kerusakan sesudah terjadinya bencana. Data citra satelit sebelum dan sesudah terjadinya bencana ditunjukkan pada Gambar 3.4.

Dengan kecocokan hasil verifikasi menggunakan data citra satelit pada Gambar 3.4, maka pengolahan data makroseismik mempunyai nilai validasi yang cukup baik untuk dapat menggambarkan kontur sebaran isoseismal minimum yang ingin diketahui.

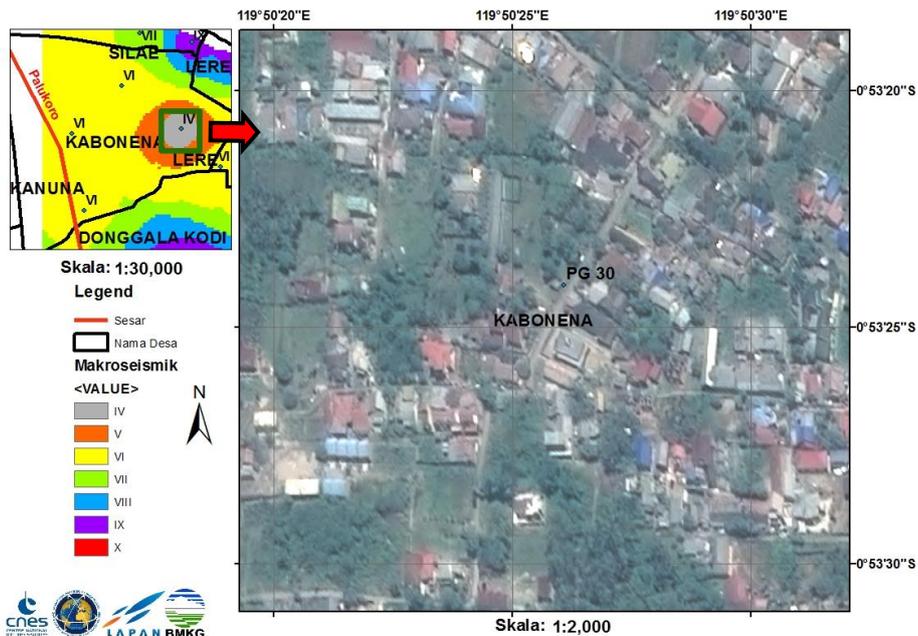
Gambar 3.5 Verifikasi data citra satelit 2 hari sesudah kejadian bencana terhadap Data Makroseismik IV MII yang berada di Desa Kabonena.

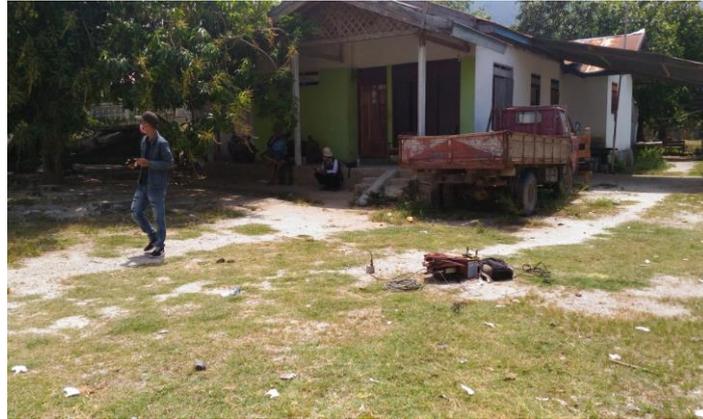
Gambar 3.6 Foto dokumentasi pengukuran makroseismik di salah satu titik di Desa Kabonena (PG30).

Gambar 3.6 adalah foto dokumentasi titik survey PG30 di Desa Kabonena dengan keterangan kondisi bangunan Retak Rambut yang merupakan kategori Intensitas IV MMI dengan koordinat lokasi 0.89003 LS; 119.84058 BT, (depan masjid Nurut Taubah) yang diukur pada tanggal 4 Oktober 2018 jam 04.37 UTC.

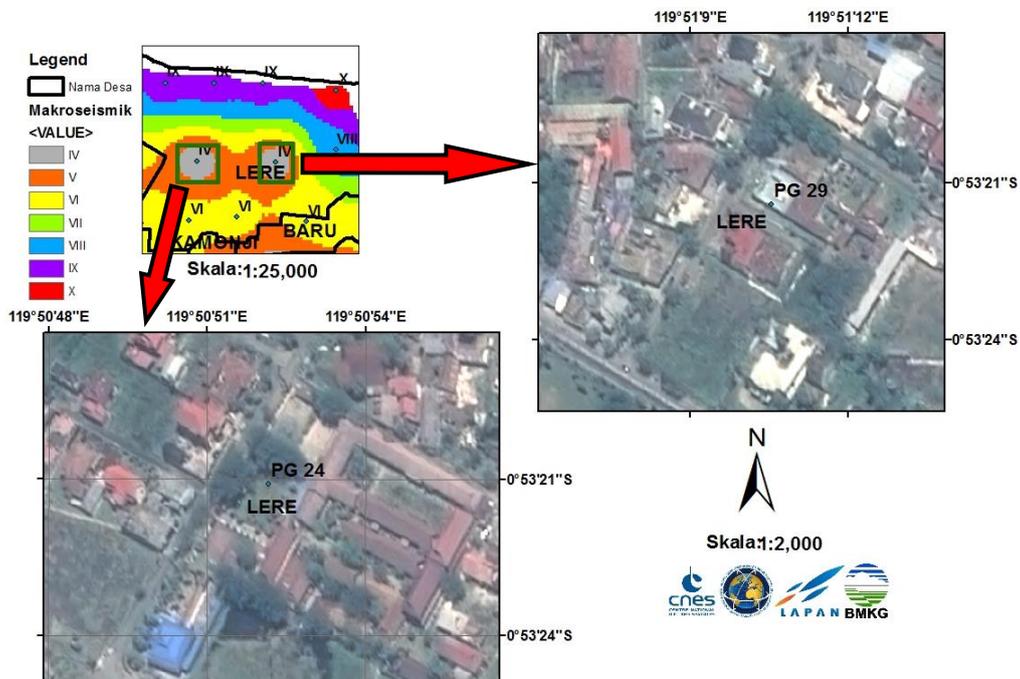
Gambar 3.7 Verifikasi data citra satelit 2 hari sesudah kejadian bencana terhadap data makroseismik IV MII yang berada di Desa Lere.

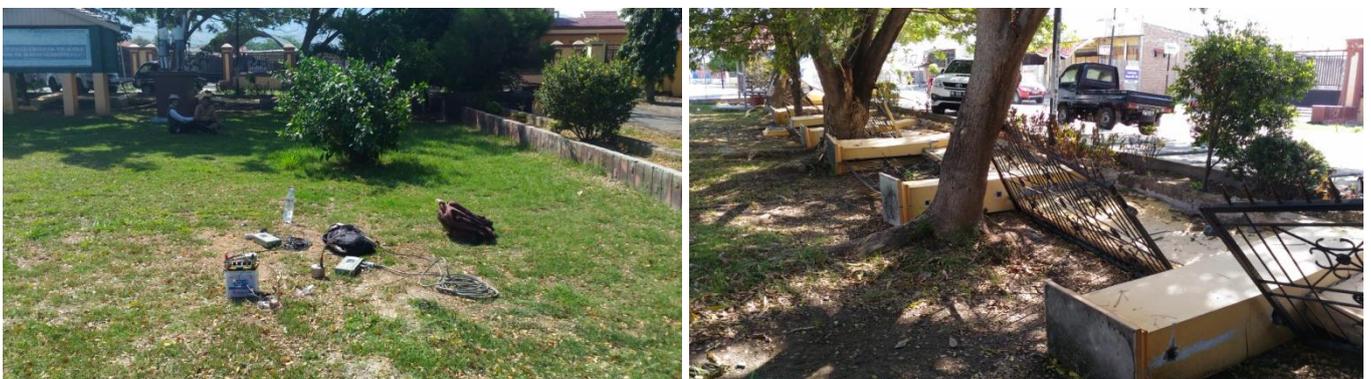
Gambar 3.8 Foto dokumentasi pengukuran makroseismik di salah satu titik di Desa Lere (PG24).

Gambar 3.8 adalah data dokumentasi titik survey PG24 di Desa Lere dengan kondisi bangunan utuh, sebagian pagar roboh yang merupakan kategori Intensitas IV MMI dengan koordinat lokasi 0.88919 LS; 119.84772 (SMAN 4 Palu) yang diukur pada tanggal 4 Oktober 2018 jam 06.37 UTC.

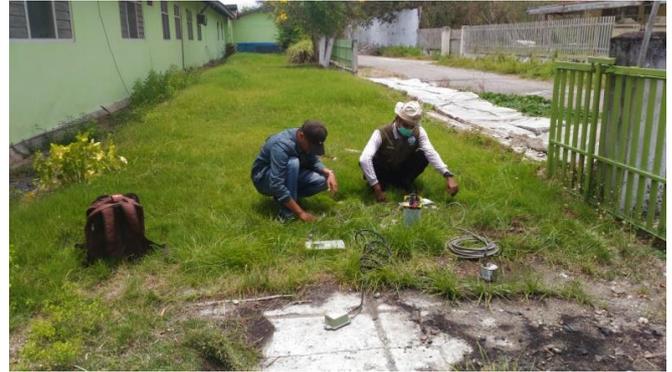
Gambar 3.9 adalah data dokumentasi titik survey PG29 di Desa Lere dengan kondisi bangunan Retak Rambut yang merupakan kategori Intensitas IV MMI dengan koordinat lokasi 0.88928 LS; 119.85293 BT (Jalan Diponegoro) yang diukur pada tanggal 4 Oktober 2018 jam 03.40 UTC.

Gambar 3.9 Foto dokumentasi saat pengukuran di salah satu titik di Desa Lere (PG29).

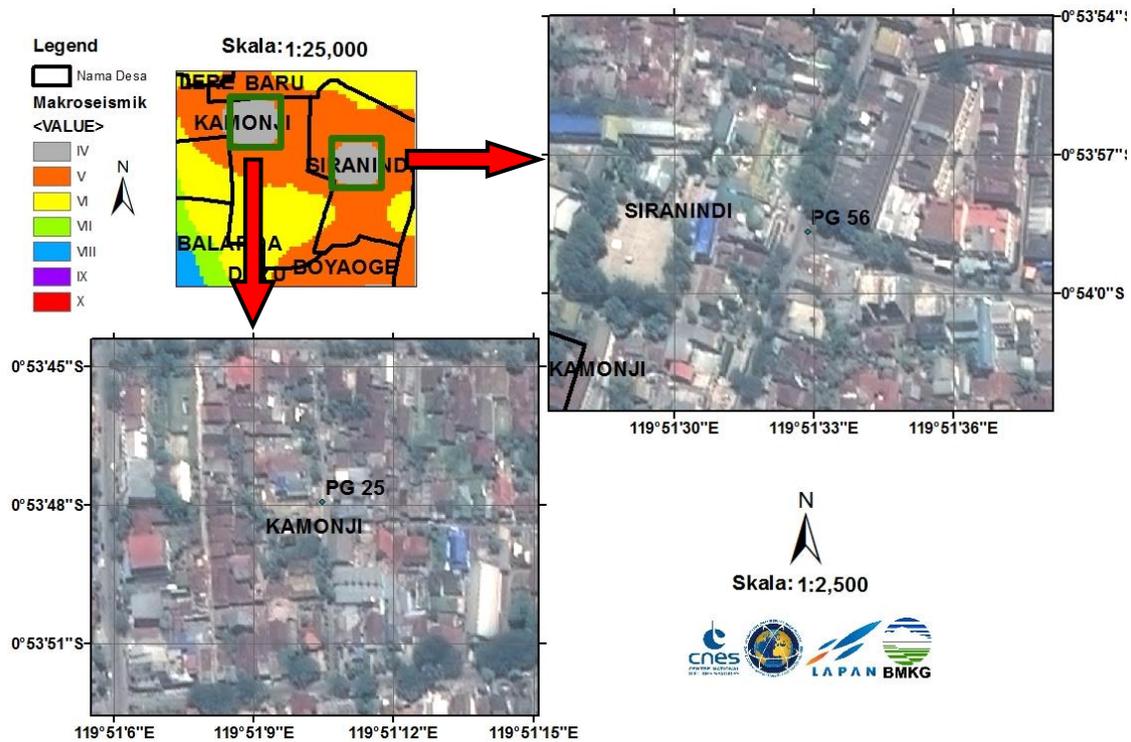
Gambar 3.10 Verifikasi data citra satelit 2 hari sesudah kejadian bencana terhadap Data Makroseismik IV MII yang berada di Desa Kamonji dan Desa Siranindi.

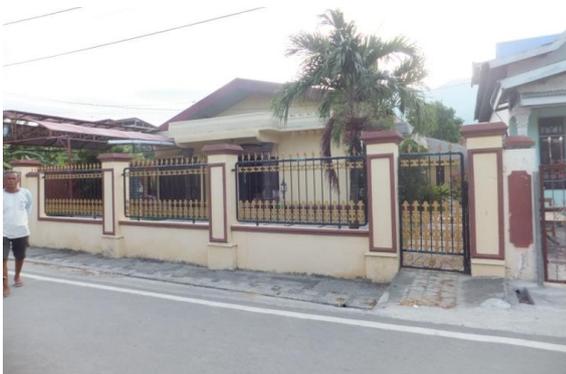
Gambar 3.11 Foto dokumentasi saat pengukuran di salah satu titik di Desa Kamonji (PG25).

Gambar 3.11 adalah data dokumentasi titik survey PG25 di Desa Kamonji dengan kondisi bangunan bagus, hanya dinding bagian samping retak yang merupakan kategori Intensitas IV MMI dengan koordinat lokasi 0.89665 LS; 119.85291 BT, yang diukur pada tanggal 5 Oktober 2018 jam 17.05 WITA.

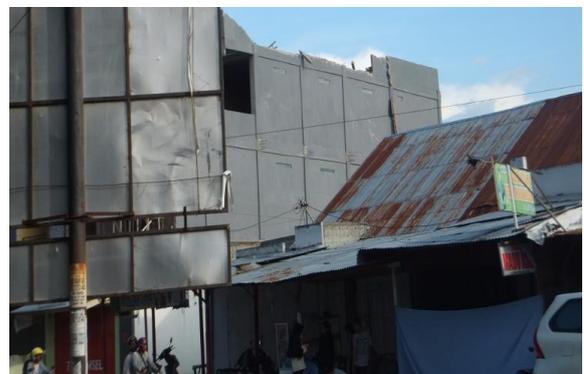
Gambar 3.12 Foto dokumentasi saat pengukuran di salah satu titik di Desa Siranindi (PG56).

Gambar 3.12 adalah data dokumentasi titik survey PG56 di Desa Siranindi dengan kondisi bangunan tidak mengalami kerusakan, kecuali pada lantai tertinggi ruko yang merupakan kategori Intensitas IV MMI dengan koordinat lokasi 0.89963 LS ; 119.85913 BT, yang diukur pada tanggal 5 Oktober 2018 jam 16.10 WITA.

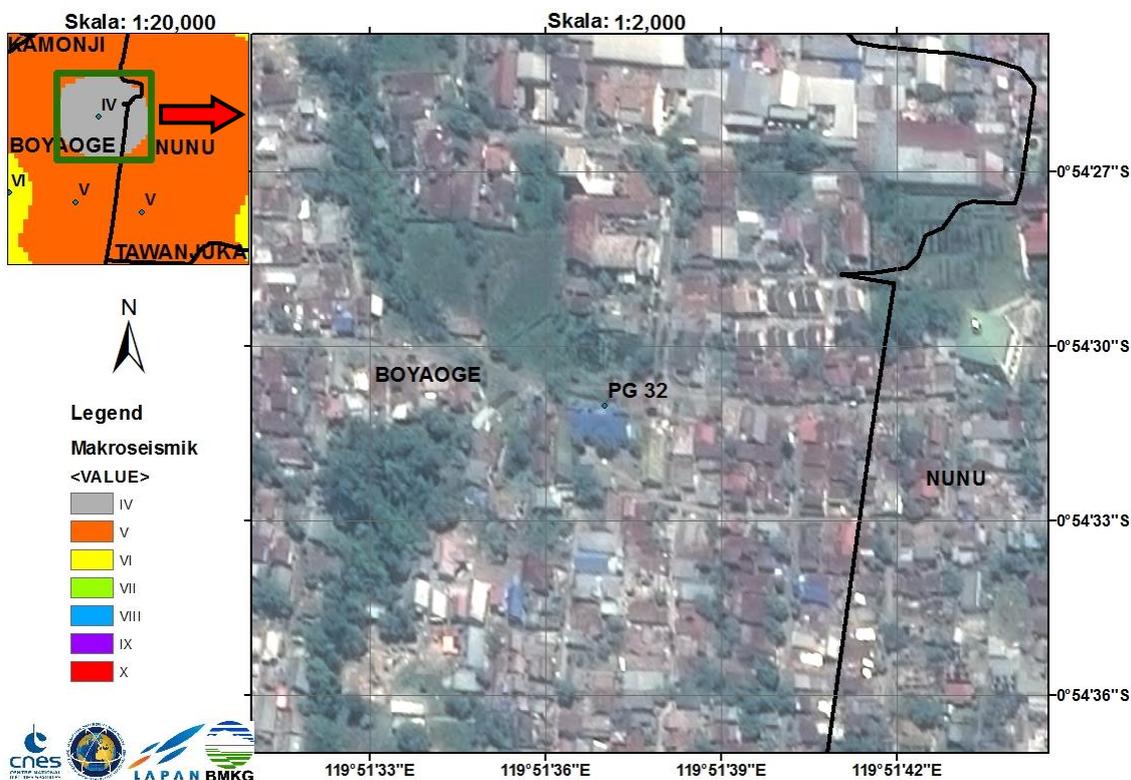
Gambar 3.13 Verifikasi data citra satelit 2 hari sesudah kejadian bencana terhadap Data Makroseismik IV MII yang berada diantara Desa Boyaoge dan Desa Nunu.

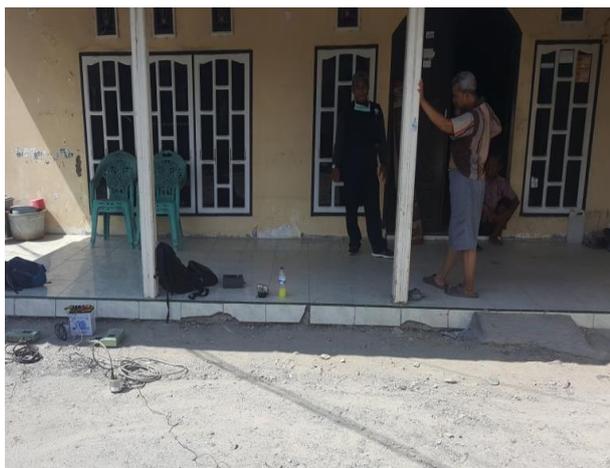
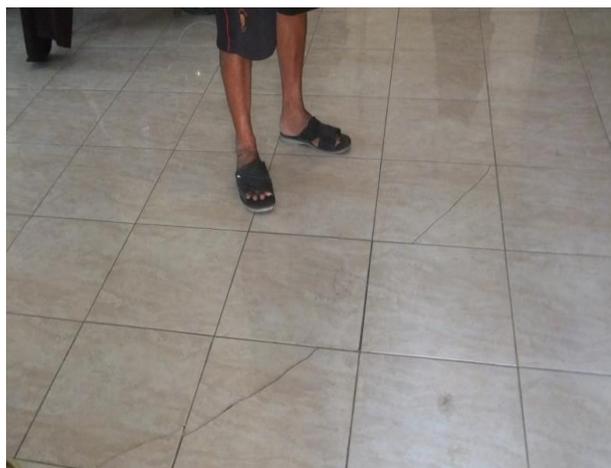
Gambar 3.14 Foto dokumentasi saat pengukuran di salah satu titik di diantara Desa Boyaoge dan Desa Nunu (PG32).

Gambar 3.14 adalah data dokumentasi titik survey PG32 yang terletak diantara Desa Boyaoge dan Desa Nunu dengan kondisi bangunan lantai retak yang merupakan kategori Intensitas IV MMI dengan koordinat lokasi

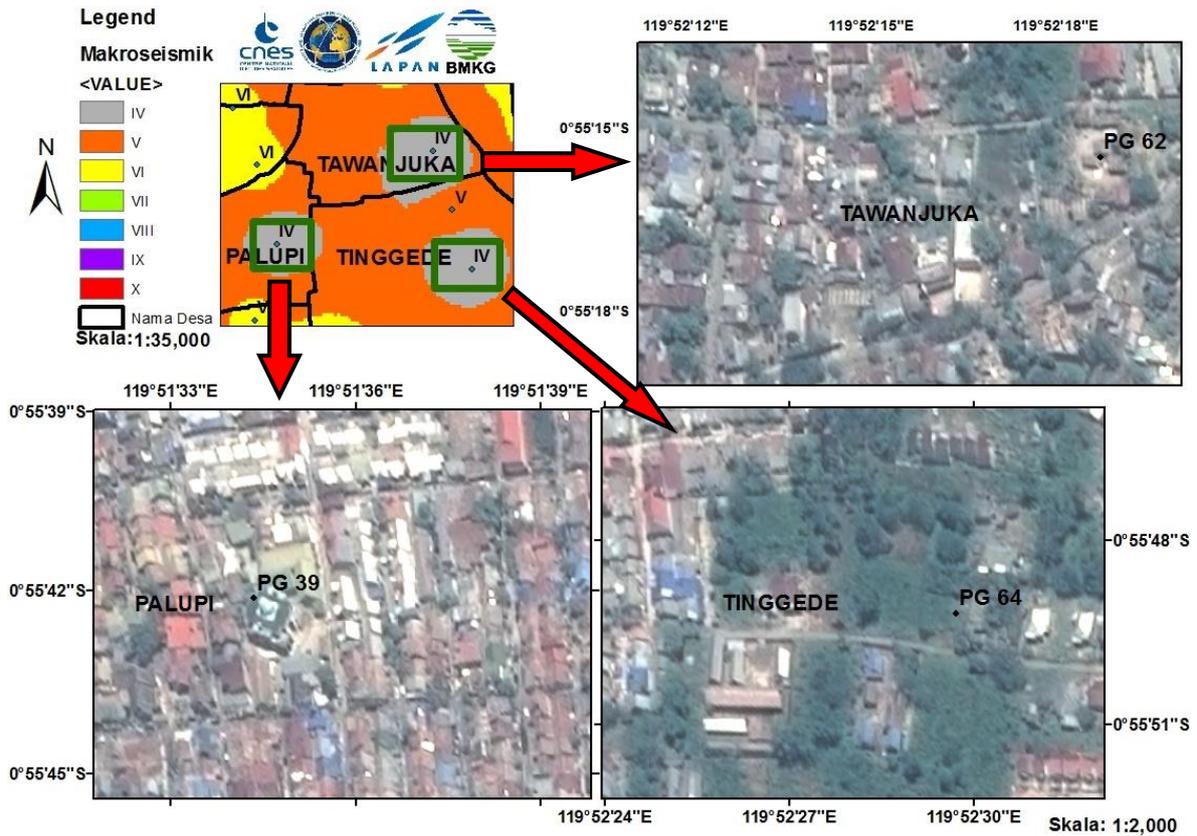
Gambar 3.15 Verifikasi data citra satelit 2 hari sesudah kejadian bencana terhadap Data Makroseismik IV MII yang berada di Desa Tawanjuka, Desa Tinggede dan Desa Palupi

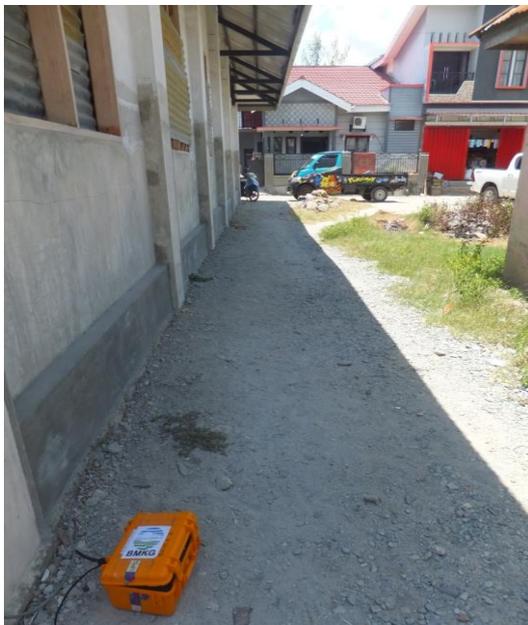
Gambar 3.16 Foto dokumentasi saat pengukuran di salah satu titik di Desa Palupi (PG39).

Gambar 3.16 adalah data dokumentasi titik survey PG39 di Desa Palupi dengan kondisi bangunan tidak terlalu mengalami kerusakan yang merupakan kategori Intensitas IV MMI dengan koordinat lokasi 0.92837 LS ; 119.85954 BT, yang diukur pada tanggal 6 Oktober 2018 jam 11.51 WITA.

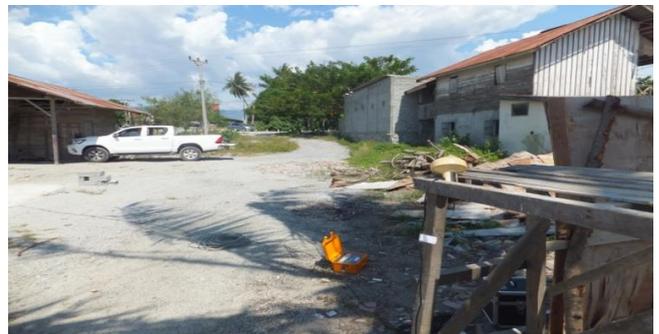
Gambar 3.17 Foto dokumentasi saat pengukuran di salah satu titik di Desa Tawanjuka (PG62).

Gambar 3.17 adalah data dokumentasi titik survey PG62 di Desa Tawanjuka dengan kondisi bangunan tidak mengalami kerusakan yang merupakan kategori Intensitas IV MMI dengan koordinat lokasi 0.92097 LS; 119.87187 BT, yang diukur pada tanggal 6 Oktober 2018 jam 13.53 WITA.

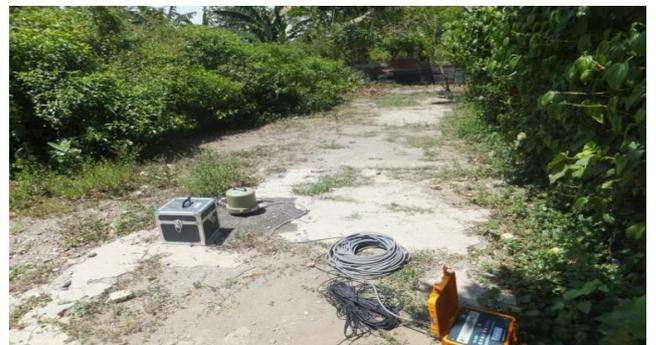
Gambar 3.18 Foto dokumentasi saat pengukuran di salah satu titik di Desa Tinggede (PG64).

Gambar 3.18 adalah data dokumentasi titik survey PG64 di Desa Tinggede dengan kondisi bangunan tidak mengalami kerusakan yang merupakan kategori Intensitas IV MMI dengan koordinat lokasi 0.93033 LS ; 119. 87492 BT, yang diukur pada tanggal 6 Oktober 2018 jam 12.53 WITA.
