# ANALISIS PERUBAHAN SIFAT PELUMAS TERHADAP KEAUSAN DAN PERFORMA MESIN SAA12V140E-3 KOMATSU HD785-7

Penelitian ini menguji pelumas mesin SAA12V140E-3 dari Komatsu HD785-7 dengan program pemeriksaan mesin (PPM), *overhaul engine*, pengukuran *inner part* dan *dyno test*. Setelah *engine* selesai *overhaul*, selanjutnya melakukan inspeksi pada *inner part* untuk mengetahui apakah komponen dapat digunakan lagi, harus diganti atau diperbaiki.

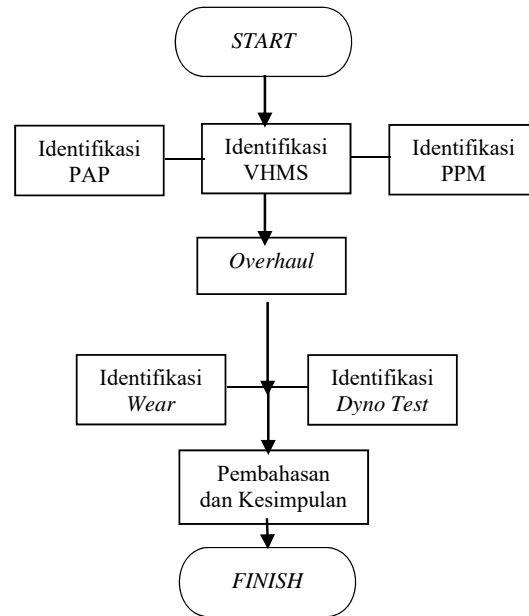
Gambar 2. Proses penelitian.

1. Pengambilan sampel analisis pelumas.
2. Pengambilan data VHMS.
3. Proses PPM.
4. Pengukuran keausan *inner part* setelah *engine overhaul*
5. Tes performa *engine* setelah *overhaul* (*dyno test*)

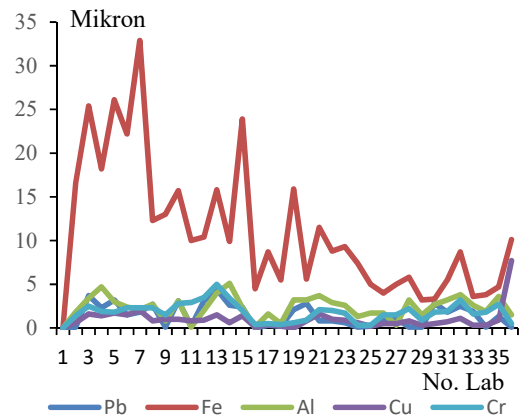
Gambar 3. Grafik *wear metal*.

Gambar 3 memperlihatkan nilai kandungan Pb yang mengalami penurunan pada operasi tiga bulan

terakhir. Kandungan Pb pada *engine* terdapat pada lapisan *metal bearing*. Saat awal *engine* beroperasi, kandungan Pb cukup tinggi untuk membantu mengatasi gesekan *crankshaft* dan *connecting rod* yang dapat menyebabkan *bearing* menjadi aus. Lapisan kedua pada *bearing* setelah Pb adalah Cu.

Nilai *contaminant* Cu pada dua bulan terakhir mengalami kenaikan rasis. Komponen yang mengandung Cu dari lapisan kedua *bearing* (*near failure*) adalah *wrist pin bushing*, *cam bushing*, *oil cooler*, *valve tran bushing*, *governor*, dan *oil pump*. Jika lapisan Pb dalam *bearing* sudah tidak ada, maka keausan akan terjadi pada lapisan kedua. Saat kandungan Pb sudah turun, maka kandungan Cu menjadi lebih tinggi.

Unsur selanjutnya adalah Fe. Nilai Fe pada operasi tiga tahun merupakan *contaminant* tertinggi dibanding *contaminant* yang lain. Keausan komponen yang dengan unsur Fe adalah *cylinder liner*, *gear*, *ring piston*, lapisan ketiga *bearing*, *crankshaft*, *wrist pin*, *camshaft*, *valve train*, dan *oil pump*. Pada sampel awal, kandungan *contaminant* Fe sangat tinggi. Hasil uji ke 20 hingga uji ke 34 menunjukkan penurunan *trend* kandungan Fe. Hal ini terjadi karena gesekan pada komponen yang mengandung Fe semakin berkurang.

Kandungan Al pada Gambar 3 relatif normal dan tidak ada kenaikan yang signifikan. Komponen di dalam *engine* yang mengandung Al adalah *piston*, *bearing*, *bushing*, *block*, *housing*, *oil pump bushing*, *blower*, *thrust bearing*, dan *cam bearing*. Gesekan terjadi antara *piston* (banyak mengandung Al) dengan *cylinder liner* (dominan mengandung Fe). Tingginya unsur Fe dan stabilnya kadar Al dalam pelumas menunjukkan bahwa tingkat keausan *cylinder liner* lebih tinggi dibandingkan dengan *piston*.

Sama dengan kandungan Al, kandungan Cr juga relatif normal dan rendah. Komponen di dalam *engine* yang mengandung Cr adalah *ring*, *roller*, *taper bearing*, *exhaust valve*, dan *water treatment*.

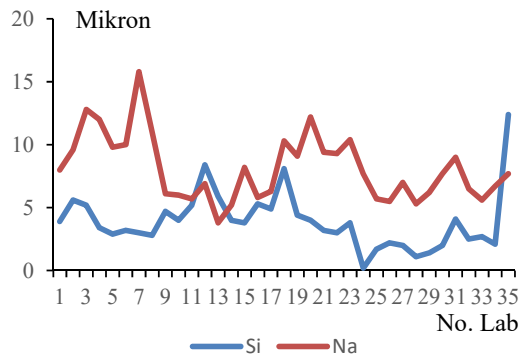
Gambar 4. Grafik contaminants.

Gambar 4 menunjukkan data program analisis pelumas. Bahan pelumas ternyata mengandung silikon

dan sodium. Silikon dapat menyebabkan timbulnya gumpalan yang mengikis permukaan logam selama *engine* beroperasi. Keberadaan kandungan silikon, Fe, dan Al, menunjukkan adanya kotoran dalam porsi rendah pada *engine*. Hal ini dapat dipakai sebagai petunjuk tentang terjadinya keausan pada *crankshaft* dan *bearing*.

Kandungan sodium yang paling besar terdapat di dalam *coolant*. Keberadaan unsur tersebut mengindikasikan adanya kebocoran *coolant* yang masuk ke dalam sistem pelumasan. Selanjutnya terdapat kandungan air di dalam *engine* yang menjadi mengindikasi terjadinya kontaminasi dari luar, baik karena embun atau kebocoran air pendingin. Kontaminasi *coolant* atau air dalam pelumas dapat mempercepat terjadinya oksidasi (karat) pada komponen mesin.

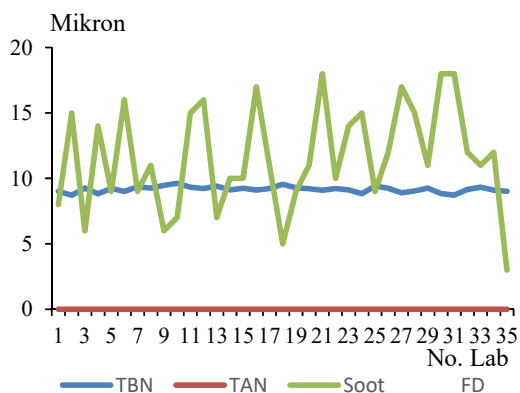
Gambar 5. Grafik Infra-red.

Gambar 5 menunjukkan kandungan jelaga pada pelumas dengan kenaikan dan penurunan yang signifikan. Kenaikan kadar jelaga dalam pelumas disebabkan oleh *air intake* yang tersumbat, kekurangan dalam sistem bahan bakar atau oleh terjadinya perubahan cara operasi mesin. Kandungan jelaga yang tinggi tidak langsung menyebabkan kerusakan mesin, tetapi partikel ini mudah terurai dan menyumbat *oil filter* serta menyusutkan bahan aditif *dispersant*.

*Total Base Number* (TBN) relatif normal dan stabil. Angka TBN ini menunjukkan kemampuan pelumas untuk menyerap asam korosif seperti asam mineral yang terbentuk dari *sulfur*, *chlorine*, dan *bromine*.

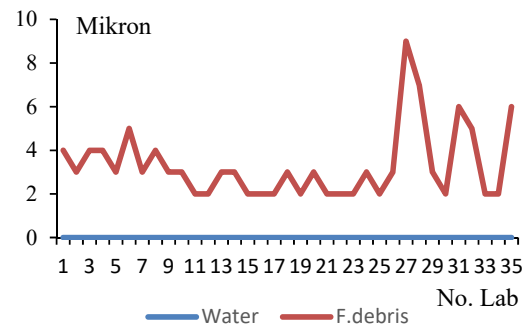
Gambar 6. Grafik Physical Test.

Gambar 6 menunjukkan kandungan air dalam pelumas adalah nihil, sedangkan kandungan *fuel* dalam pelumas mengalami kenaikan signifikan.

Kontaminasi *fuel* dapat menurunkan kadar pelumas. Oli tidak memiliki lapisan penguat yang dibutuhkan untuk memperkuat ketahanan gesekan antar logam sehingga dapat merusak *bearing* dan melonggarkan *piston*.

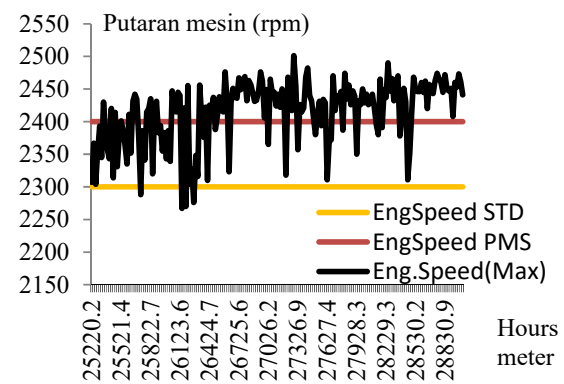
Gambar 7. Grafik engine speed.

Gambar 7 menunjukkan putaran mesin saat di atas nilai *standard* atau *permissible* (batas yang diijinkan). Pada *engine* SAA12V140E-3 *standard engine speed* adalah 2300 rpm, sedangkan *engine speed* yang diijinkan adalah 2400 rpm. Unit mengalami *over speed* yang menyebabkan roda memutar *engine* dimana seharusnya *engine* yang memutar roda. Kondisi jalan merupakan penyebab terjadinya *engine over speed*.

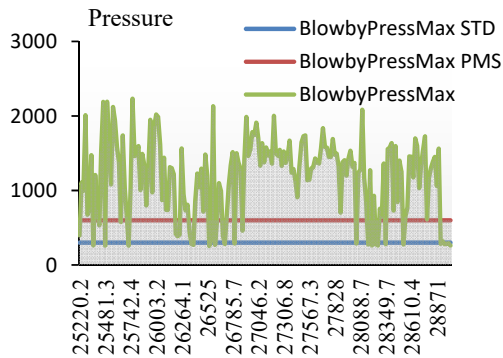
Gambar 8. Grafik *blow by*.

Data hasil *engine blow by* menunjukkan nilai di atas *standard* dan *permissible*. Hal ini terkait dengan fenomena sering muncul asap berwarna putih yang

keluar dari *muffler* dan penurunan tenaga mesin yang signifikan.

Setelah dilakukan *overhaul* pada *engine*, diketahui bahwa penyebab *blow by* yang tinggi adalah kerusakan *cylinder head packing*. Hal ini bisa menyebabkan bocornya kompresi mesin sehingga tidak dapat dinyalakan kembali dari keadaan mesin mati. Selain kebocoran *packing cylinder head*, *cylinder head* bengkok saat terjadi *overheating* sehingga menyebabkan munculnya celah tipis antara *cylinder head*, *packing* dan blok mesin. Kompresi mesin akan menurun atau bocor.

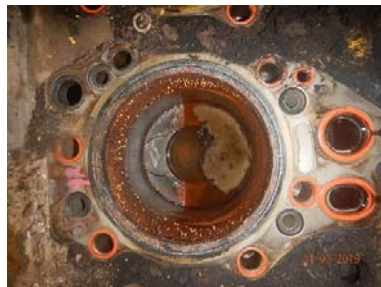
Gambar 9. *Cylinder*.

Gambar 9 menunjukkan hasil pemeriksaan visual pada *cylinder liner* yang mengalami keausan jenis *abrasive wear*. *Cylinder liner* mengalami keausan pada permukaan dalam yang bergesekan dengan *piston* dan *ring piston*. Keausan ini akibat kurangnya pelumasan pada bagian antara *cylinder liner* dengan *ring piston*, sehingga terjadi gesekan secara langsung antara kedua komponen tersebut. Goresan-goresan pada *cylinder liner* sering muncul pada permukaan aus sepanjang gerakan *piston*. Hal ini meningkatkan kebutuhan akan

minyak pelumas sekaligus mengurangi performa pembakaran. keausan dan goresan pada *cylinder liner* dapat mengurangi umur dari komponen tersebut.

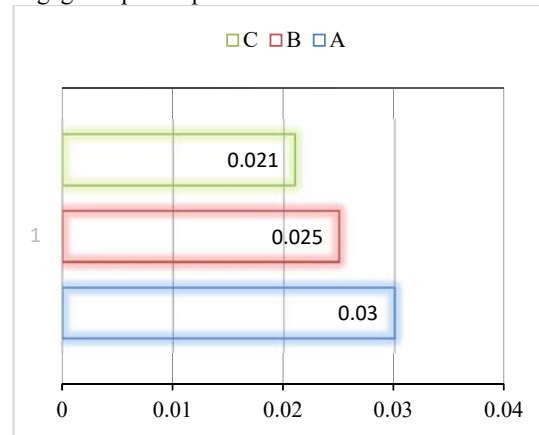
Gambar 10. Tingkat keausan *cylinder liner*

Keausan *cylinder liner* diakibatkan oleh kontak kering dengan *ring piston*. Tingkat keausan di *cylinder liner* sangat dipengaruhi oleh material komponen, geometri kontak kedua komponen (ukuran dan kekasaran permukaan) dan kondisi operasi (tekanan dan pelumasan). Keausan dinding silinder dari data pada Gambar 10 bernilai cukup besar pada titik mati atas (*top dead center*), dimana hal ini akibat kegagalan proses pelumasan.

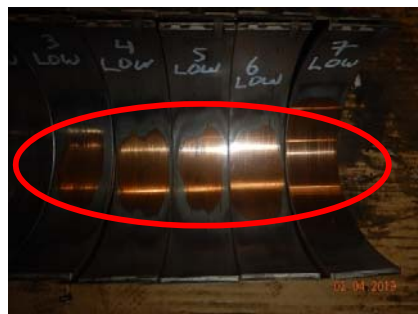
Gambar 11. Keausan *main metal*.

Gambar 11 menunjukkan hasil pemeriksaan visual pada *main metal* yang mengalami keausan jenis *abrasive wear*. Nampak bahwa *bearing* mengalami keausan pada permukaan. Keausan ini diakibatkan oleh aliran pelumas pada *main metal* yang kurang sempurna. Akibatnya terjadi gesekan langsung antara *main metal* dan *main journal crankshaft*.

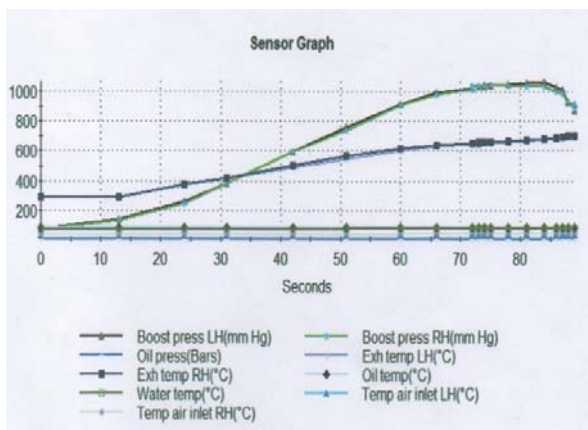
Gambar 13. Grafik *sensor graph*.

Data *dyno test* pada Gambar 13, menunjukkan bahwa *engine* memiliki performa yang lebih baik daripada sebelum proses *overhaul*. Hal ini dikarenakan saat *overhaul*, semua komponen yang aus telah diganti dengan komponen yang baru.
