Evaluasi Kondisi Geologi Teknik dalam Pembangunan Embung

I Gde Budi Indrawan*, Shinta Dwi Novianti, Heru Hendrayana, Doni Prakasa Eka Putra, dan Wahyu Wilopo

Departemen Teknik Geologi, Fakultas Teknik, Universitas Gadjah Mada, Jl. Grafika No. 2, Senolowo, Sinduadi, Mlati, Sleman, D.I. Yogyakarta 55284, Indonesia.

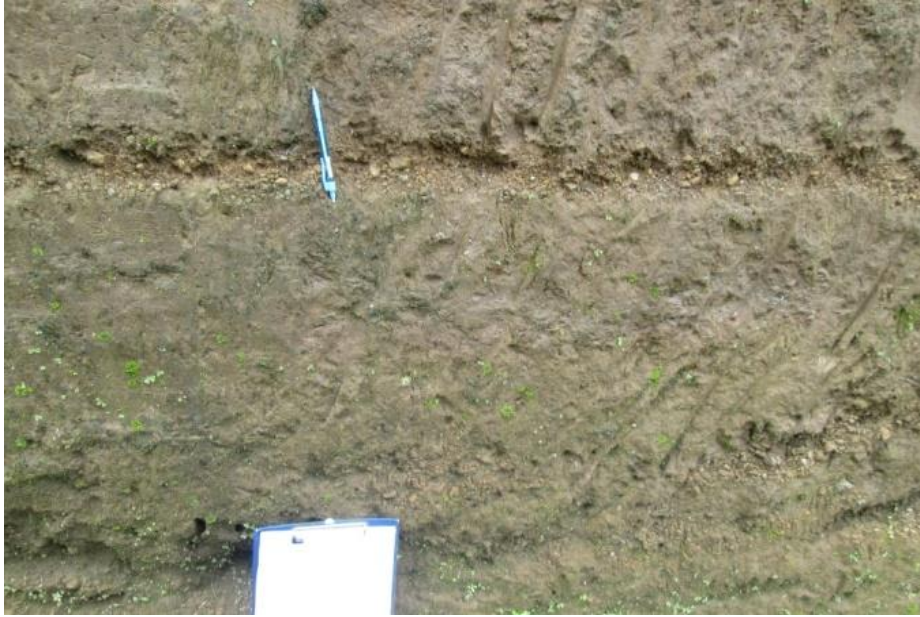
Gambar 5. Kenampakan Litologi di Dusun Pucang: Endapan Pasir lanauan.

Lokasi pembangunan embung terletak pada endapan pasir lanauan. Endapan pasir lanauan (**Gambar 5**) bersifat lepasan dan secara megaskopis bewarna abu-abu kecokelat-cokelatan, ukuran butir lanau – kerakal, bentuk butir angular-subangular, sortasi baik, tersusun oleh fragmen andesit serta material sedimen berukuran pasir dan lanau.

Berdasarkan pengujian distribusi ukuran butir, endapan pasir lanauan tersusun oleh material berupa pasir lanauan (SM) dan lanau pasiran (ML). Mengacu pada klasifikasi kesesuaian material bagi konstruksi dalam Budhu (2011), kedua endapan di lokasi pembangunan ini cukup baik jika digunakan sebagai material konstruksi embung, namun buruk apabila digunakan sebagai pondasi suatu konstruksi. Dengan demikian, lokasi yang diusulkan masyarakat kurang memenuhi kriteria kesesuaian lahan bagi pembangunan embung berdasarkan aspek kondisi litologi. Pekerjaan rekayasa berupa pembuatan lapisan kedap air diperlukan untuk mencegah rembesan air yang ditampung dalam tubuh embung ke bawah permukaan.
