Pemetaan Cepat Kawasan Terdampak Bencana Longsor dan Banjir di Kabupaten Bangli, Provinsi Bali

Abstrak Teknologi penginderaan jauh mengalami perkembangan yang sangat pesat. Salah satunya adalah teknologi akuisisi data dengan menggunakan UAV (Unmanned Aerial Vehicle). Teknologi UAV dapat dipergunakan dalam berbagai bidang, salah satunya adalah bidang kebencanaan. Tujuan penelitian ini adalah untuk melakukan pemetaan secara cepat kawasan terdampak bencana banjir dan longsor di Kabupaten Bangli, Bali dengan menggunakan teknologi UAV. Metode yang digunakan adalah pemotretan udara dengan UAV, survei lapangan dan analisis laboratorium. Pemotretan udara dilakukan satu hari pasca kejadian longsor dengan ketinggian jelajah pesawat antara 100-120 meter di atas permukaan tanah. Resolusi spasial yang dihasilkan antara 4,5 - 6,5 cm. Wilayah yang berhasil dipetakan adalah wilayah yang terdampak banjir dan longsor di Desa Songan A serta Songan B, wilayah terdampak banjir bandang Yeh Mampeh di Desa Batur Selatan, serta wilayah terdampak longsor di Desa Sukawana dan Desa Awan. Berdasarkan hasil pemotretan udara, dapat diketahui luasan daerah terdampak longsor. Lebih lanjut, strategi rehabilitasi d

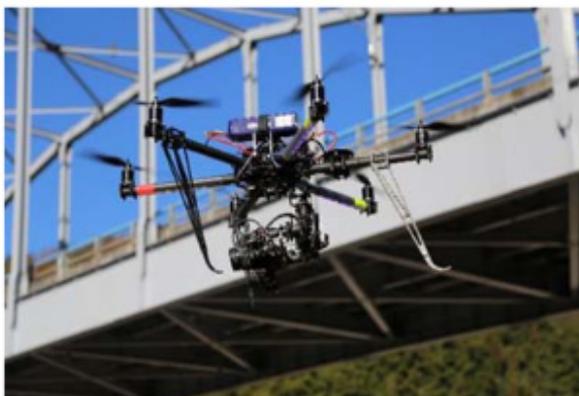
Gambar 1. Contoh UAV
(Watanabe and Kawahara, 2016)

Unmanned Aerial Vehicle (Gambar 1) adalah teknologi pesawat tanpa awak yang dilengkapi dengan sensor dan kamera untuk melakukan pengambilan gambar (Marfai et al., 2014a). Hasil pengambilan gambar dengan menggunakan UAV nantinya akan diolah menjadi foto udara yang dapat dipergunakan untuk pemetaan dan analisis lainnya (Fotogrametri) (Purwanto, 2017). Pemanfaatan teknologi UAV juga dapat dipergunakan untuk analisis kebencanaan (Niethammer et al., 2012; Stumpf et al., 2013, Marfai dkk., 2014b; Masruroh, dkk., 2016; Neugirg et al., 2016; Vetrivel et al., 2017; Pineux et al., 2017).

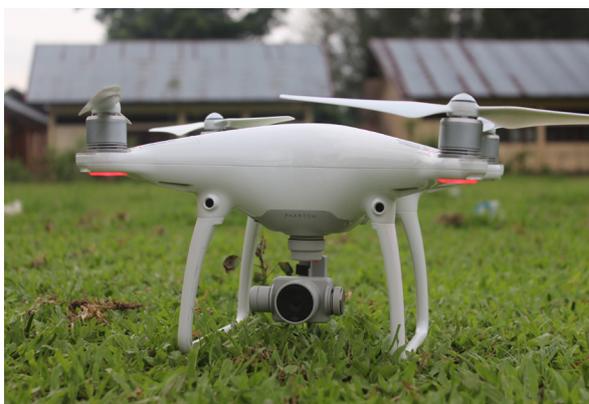
Gambar 2. Teknologi UAV Tipe Rotor (Quadcopter)
Yang Digunakan dalam Penelitian

Sumber data yang dipergunakan dalam kajian ini adalah data primer dari hasil pemotretan dengan menggunakan wahana UAV. UAV yang dipergunakan adalah UAV tipe multirotor (quadcopter). Teknologi UAV yang digunakan dalam penelitian ini ditunjukkan oleh Gambar 2, sedangkan spesifikasinya ditunjukkan oleh Tabel 1.

UAV yang digunakan dalam penelitian ini adalah UAV generasi keempat yang telah dilengkapi dengan spesifikasi mumpuni dibandingkan tipe-tipe sebelumnya. Salah satu spesifikasi yang terpasang pada UAV ini adalah adanya sensor depan. Hal ini memungkinkan UAV dapat menghindari apabila ada obstacle di hadapannya.

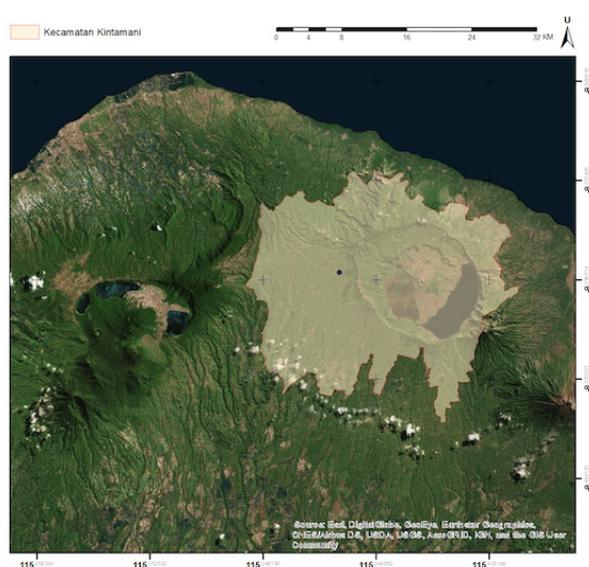
Gambar 3. Peta Citra Kecamatan Kintamani

Kecamatan Kintamani, merupakan Kecamatan dengan jumlah Desa terbanyak di Provinsi Bali, yakni 48 Desa. Luas Kecamatan Kintamani adalah 366,9 Km² (BPS, 2016). Enam desa yang terdapat di Kecamatan Kintamani memiliki nilai Indeks Kesulitan Geografis (IKG) tertinggi yakni Desa Binyan, Mengani, Ulian, Langgahan, Banua, Abuan (BPS, 2016). Secara sederhana lokasi kajian, yakni Kecamatan Kintamani dapat diamati pada Gambar 3.

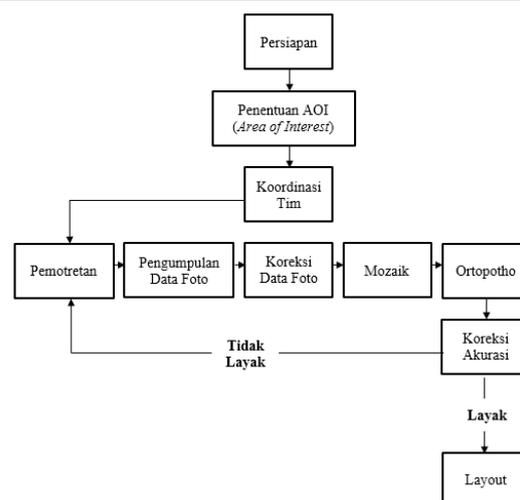
Gambar 4. Diagram Alir Akuisisi Data dengan UAV (Putra dkk., 2016)

Pemotretan udara kawasan terdampak bencana di Kecamatan Kintamani dilakukan dengan menggunakan wahana Unmanned Aerial Vehicle (UAV) tipe multirotor (quadcopter). Wahana tipe multirotor ini dipilih untuk menyesuaikan kondisi medan yang berbukit dan bertebing. Teknologi UAV tipe multirotor dapat diterbangkan tanpa membutuhkan areal luas untuk lepas landas maupun landing. Secara sederhana, tahapan uji akuisisi data yang dilakukan dapat diamati pada Gambar 4.

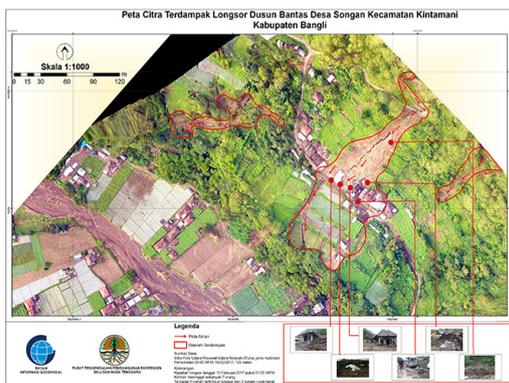
Gambar 5. Peta Citra Terdampak Longsor di Desa Songan B

Pemotretan pertama dilakukan di Desa Songan B tepatnya di Dusun Banjar Bantas. Bencana di titik ini termasuk dalam kategori bencana longsor dengan jumlah korban jiwa 7 orang dan 5 rumah rusak berat. Kejadian longsor terjadi pada tanggal 10 Februari 2017 01:00 WITA. Selain disebabkan curah hujan yang

tinggi di dua hari sebelumnya, secara topografi lokasi ini berada pada kelas lereng sangat curam ($>40\%$). Hal ini diperparah denganutupan lahan di sekitar lokasi longsor berupa pertanian musiman seperti bawang dan tomat. Akar tanaman musiman umumnya serabut, sehingga kurang maksimal dalam mencegah erosi. Akibatnya, volume tanah yang mengalami transportasi akan semakin besar dan meningkatkan beban di atas bidang gelincir. Berdasarkan hasil interpretasi foto udara (Gambar 5), kejadian longsor dipengaruhi oleh struktur jalan yang berkelok dan curam. Jalan yang berkelok menyebabkan kemungkinan aliran permukaan dari air hujan akan terpusat pada titik tertentu. Kondisi jalan yang curam menyebabkan volume air yang terkumpul cukup banyak dalam waktu yang singkat. Selanjutnya, aliran permukaan akan meresap ke dalam tanah dan mempengaruhi bidang gelincir. Jenuhnya tanah oleh air akan menyebabkan kestabilan tanah terganggu (dipadukan dengan faktor kemiringan lereng) dan menyebabkan terjadinya longsor.

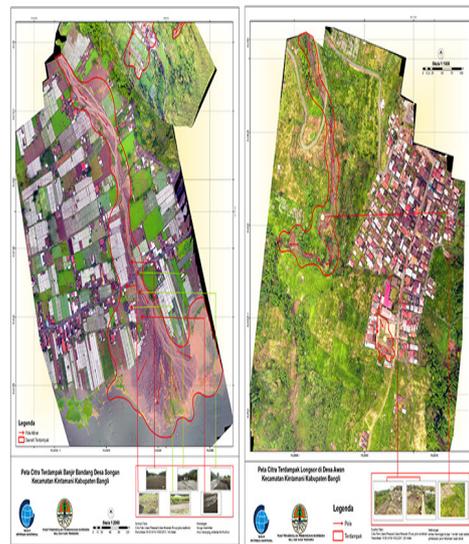
Gambar 6. Peta Citra terdampak Banjir Bandang di Titik Pertama Desa Songan A

Pemotretan udara kedua terletak di Desa Songan A, Kecamatan Kintamani (Gambar 6). Secara morfologi daerah ini merupakan dataran banjir dan delta dengan kelas kemiringan lereng datar ($0-8\%$), dan merupakan daerah muara sungai yang terletak di sebelah utara Danau Batur. Penggunaan lahan didominasi penggunaan lahan untuk pertanian dan permukiman.

Bencana sekunder dari tanah longsor adalah bencana banjir bandang (Maulana dan Wulan, 2015b). Dalam waktu yang bersamaan dengan kejadian longsor di Desa Songan B, air beserta material tanah dan vegetasi dalam debit yang besar menyapu daerah terdampak ini. Air beserta material tersebut berasal dari salah satu daerah tangkapan air (DTA) Danau Batur yang mengalir melalui sungai intermiten. Daerah tangkapan air dengan luas 1.814,6 ha ini meliputi sebagian desa Sukawana, Belandingan dan Pinggan. Besarnya debit air ini selain akibat curah hujan dengan intensitas tinggi dan durasi yang lama, juga disebabkan oleh penggunaan lahan pertanian semusim, dan sebagian menggunakan plastik/mulsa yang meningkatkan

jumlah aliran permukaan. Kerugian yang diakibatkan terutama kerusakan lahan pertanian di sekitar sungai, namun tidak ada korban jiwa maupun rumah yang rusak berat.

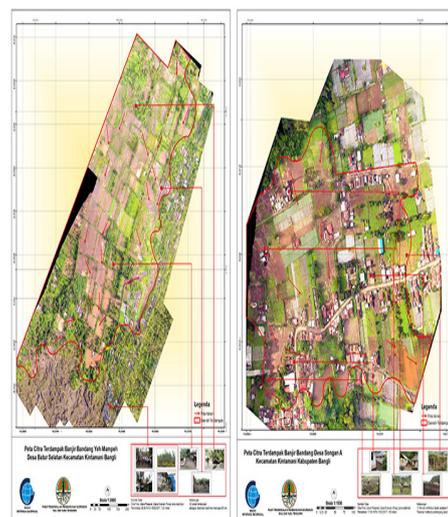
Gambar 7. Peta Citra terdampak Banjir Bandang di Titik Kedua Desa Songan A

Pemotretan ketiga berada di Desa Songan A (Gambar 7), satu desa dengan titik kedua namun berada di area yang terpisah. Daerah ini merupakan daerah terdampak bencana banjir bandang. Hasil interpretasi data foto udara dan survei lapangan mengidentifikasi setidaknya terdapat 12 rumah yang terendam dan tertimbun material dengan kedalaman sekitar 60 cm. Tidak ada korban jiwa dalam bencana yang terjadi di kawasan ini. Namun demikian, bangunan rumah dan berbagai lahan perkebunan seperti lahan perkebunan tomat, labu siam, bunga kenikir, dan bawang merah mengalami kerusakan karena tertimbun material.

Kondisi jalan lokal yang menghubungkan permukiman juga mengalami kerusakan, sehingga mengganggu mobilitas warga, khususnya untuk aktivitas pertanian. Banjir bandang yang ada di Desa Songan A disebabkan karena alih fungsi penggunaan lahan yang ada di wilayah hulunya. Penggunaan lahan di bagian hulu Desa Songan A didominasi oleh kawasan pertanian tanaman semusim. Diperkirakan erosi yang terjadi akan meningkat secara signifikan karena akar serabut yang kurang baik untuk menahan erosi. Selain itu, teknik penanaman tanaman yang tegak lurus dengan garis kontur akan memperbesar erosi yang terjadi. Penggunaan mulsa dan plastik juga meningkatkan jumlah air limpasan, sehingga di pada saat terjadi hujan yang lebat akan memicu terjadinya longsor, disertai air dan material yang merendam rumah warga.

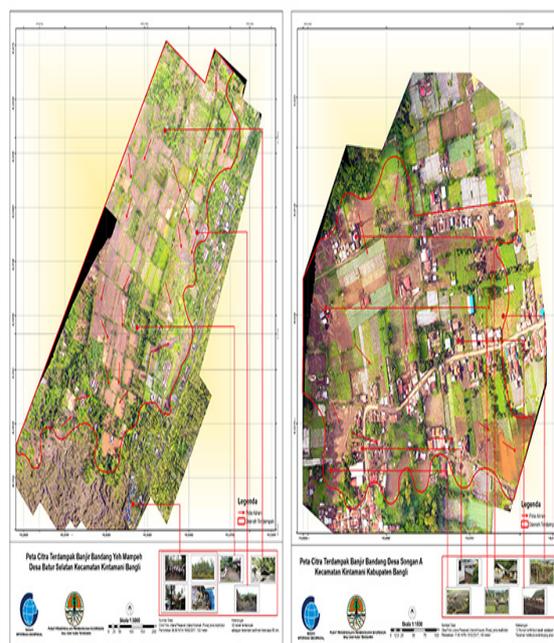
Gambar 8. Peta Citra terdampak Banjir Bandang di Desa Yeh Mampeh

Desa terdampak bencana lain yang dikaji adalah Desa Yeh Mampeh (Gambar 8). Bencana yang terjadi di Yeh Mampeh adalah banjir bandang. Pemotretan di daerah terdampak dilakukan dua kali karena cakupan area (areal cover) yang luas. Banjir bandang yang melanda Desa Yeh Mampeh berdasarkan interpretasi foto udara hasil pemotretan terjadi akibat limpasan aliran permukaan dan material erosi dari bagian hulu yang berada di atas tebing dengan tinggi + 200 m. Limpasan material mengalir melewati drainase kawasan pertanian. Oleh karena kapasitas drainase tidak mampu menampung derasnya debit aliran, limpasan material meluap hingga lahan pertanian dan permukiman. Lahan pertanian yang terdampak banjir bandang berupa tanaman hortikultura seperti labu siam, bunga kenikir, tomat, kubis dan cabai. Selain itu, material banjir juga mengakibatkan 32 rumah penduduk terendam air dan tertimbun tanah + 60 cm. Kondisi demikian menyebabkan penduduk harus diungsikan. Beberapa titik di desa Yah Mampeh merupakan lokasi penambangan pasir, sehingga memicu penggerusan lahan yang merusak infrastruktur jalan serta lahan pertanian. Secara topografis, Desa Yeh Mampeh berada di antara kubah Gunungapi Batur Muda yang berada di sebelah timur, dengan dinding kaldera Gunungapi Batur purba di sebelah barat serta padang lava di sebelah selatan, sehingga menyebabkan daerah ini menjadi areal genangan air apabila terjadi banjir dari bagian hulu. Kondisi topografi yang demikian menjadi pertimbangan relokasi permukiman warga Desa Yeh Mampeh.

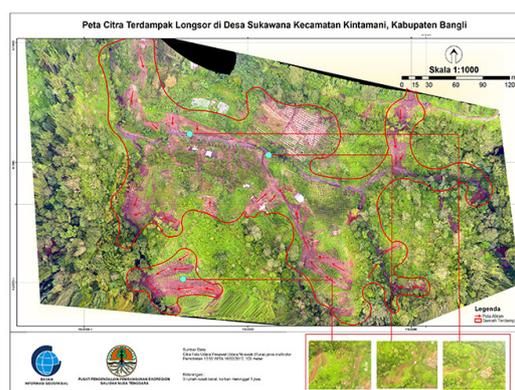
Gambar 9. Peta Citra terdampak Longsor di Desa Sukawana

Pemotretan keempat dilakukan di Desa Sukawana. Desa Sukawana memiliki curah hujan yang tinggi karena berada di daerah tertingi di Kecamatan Kintamani. Kemiringan lereng Desa Sukawana juga beragam, mulai dari agak curam hingga sangat curam. Selain itu, kerentanan gerakan tanah juga termasuk dalam kategori menengah hingga tinggi. Hal demikian yang menyebabkan Sukawana sangat berpotensi terjadi longsor. Bencana longsor di Desa Sukawana terjadi pada tanggal 10 Februari 2017, dini hari.

Longsor ini merupakan longsor pertama kali yang terjadi di Desa Sukawana. Longsor terjadi akibat curah hujan dengan intensitas yang tinggi dengan durasi yang lama dalam beberapa hari terakhir. Untuk menuju lokasi longsor, diperlukan waktu yang cukup lama, karena lokasi longsor berada di dasar lembah. Beberapa

ruas jalan juga terputus akibat longsoran. Longsor menyebabkan satu orang meninggal, tiga rumah rusak berat dan kerusakan lahan perkebunan seperti jeruk dan kopi.

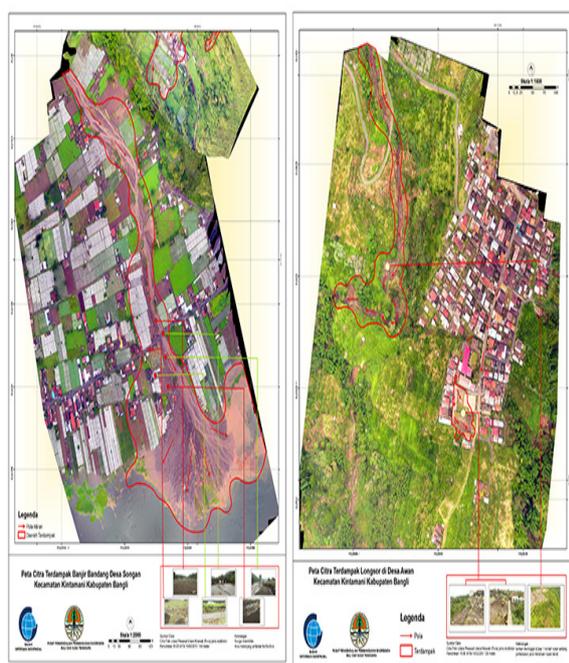
Gambar 10. Peta Citra terdampak Longsor di Desa Awan

Lokasi pemotretan kelima adalah di Desa Awan. Desa Awan berjarak 9 km dari Desa Sukawana, desa sebelumnya yang menjadi lokasi pemotretan. Di Desa Awan terdapat dua titik longsor yang dapat dipetakan oleh tim SRC. Lokasi titik pertama yaitu longsor yang terjadi di areal perkebunan jeruk, yang juga merupakan tutupan lahan dominan di Desa Awan. Kemudian titik kedua, longsor terjadi di areal permukiman warga.

Berdasarkan interpretasi foto udara hasil pemotretan, titik longsor pertama yang berada di areal perkebunan jeruk disebabkan oleh tingkat kemiringan lereng termasuk curam. Selain itu, intensitas hujan dalam beberapa hari terakhir mengguyur Desa Awan menyebabkan tanah yang berada pada lereng jenuh dan mengalami longsor. Intepretasi titik kedua, longsor disebabkan oleh adanya konsentrasi aliran permukaan yang dipengaruhi oleh lahan terbangun berupa jalan paving dan aspal pada kondisi lereng yang cukup curam. Air permukaan akibat curah hujan yang tinggi mengalir mengikuti ruas jalan hingga berkumpul di tanah lapang, yang berada di atas titik longsor ke dua. Air yang terkumpul kemudian meresap melalui pondasi pekarangan. Aliran air menggerus fondasi hingga menyebabkan fondasi roboh dan menimpa rumah yang berada di bawahnya. Lokasi titik pertama tidak menimbulkan korban dan hanya terjadi kerusakan di areal perkebunan jeruk. Kondisi berbeda terjadi pada

titik kedua, di mana kejadian longsor menyebabkan empat orang meninggal dan satu rumah rusak.
