STUDI KASUS

Restorasi Mahkota Jacket Porselin Fusi Metal dan Crown Lengthening pada Gigi 11 dan 21 Pasca Trauma

MKGK. Desember 2015; 1(2): 140-146

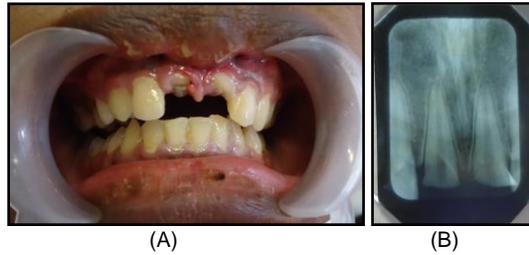
Gambar 1. Fraktur 2/3 mahkota gigi 11 dan 21 (A) dan foto radiograf preoperatif (B)

Pada pemeriksaan klinis didapatkan fraktur 2/3 mahkota gigi 11 dan 21 (Gambar 1A). Gigi vital dengan ruang pulpa terbuka, terdapat jaringan pulpa yang keluar dari ruang

Pemeriksaan radiograf preoperatif menunjukkan gigi 11 dan 21 fraktur hingga mencapai ruang pulpa, tidak tampak adanya garis fraktur di daerah akar, tampak penebalan jaringan ligamentum periodontal (Gambar 1B).

Berdasarkan pemeriksaan subjektif, klinis dan radiografis diagnosis gigi 11 dan 21 fraktur ellis kelas III, dengan rencana perawatan sebagai berikut, dilakukan perawatan saluran akar kemudian dilanjutkan dengan gingivektomi regio palatal yang bekerjasama dengan sejawat bagian periodonsia. Perawatan diselesaikan dengan restorasi mahkota penuh porselin fusi metal (PFM) dengan pasak *metal customized* dan *Dental Health Education* (DHE), setelah mempertimbangkan pemeriksaan subjektif, objektif dan pendukung maka prognosis kasus ini baik.

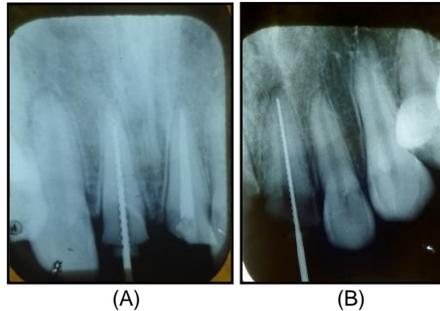
Gambar 2. Konfirmasi pengukuran panjang kerja dengan foto radiograf

Kunjungan kedua dilakukan beberapa prosedur seperti pengukuran panjang kerja estimasi. Panjang gigi estimasi dari radiograf preoperatif adalah 18,5 mm sehingga diperoleh panjang kerja estimasi 17,5 mm. Pengukuran panjang kerja sebenarnya dilakukan dengan metode observasi langsung dengan memasukkan K-file #55 panjang 17,5 mm yang dikonfirmasi dengan *Electronic Apex Locator* (Raypex 5, VDW) dan hasil ini kemudian dikonfirmasi menggunakan foto radiograf (Gambar 2).

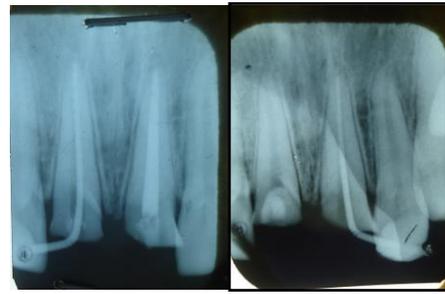
vertikal dan horizontal serta palpasi negatif. Pembukaan tumpatan sementara. Irigasi dengan larutan NaOCl 2,5% dan air steril kemudian dikeringkan dengan *paper point*. Pengepasan poin guta perca *ISO size* sesuai file yang digunakan terakhir yaitu #55, beri tanda sesuai dengan panjang kerja (17,5 mm) kemudian dikonfirmasi dengan pengambilan foto radiografis (Gambar 4).

Gambar 4. Pengepasan gutta percha yang dikonfirmasi dengan foto radiograf

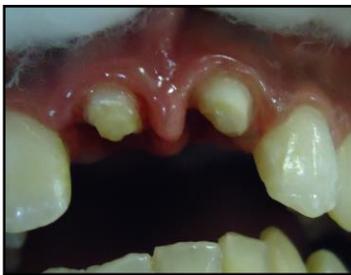
Preparasi koronal dilakukan menyerupai preparasi mahkota jaket porselin fusi metal dilanjutkan dengan pembuatan *contrabevel* menggunakan *flame shape diamond bur* di seluruh *cavosurface* incisal (Gambar 6). Selanjutnya dilakukan pengambilan Gutta perca dengan menyisakan gutta perca sebagai *apical seal* sepanjang 5 mm kemudian dikonfirmasi dengan foto radiograf (Gambar 7), dilanjutkan dengan pencetakan pasak dengan teknik *double impression* (Gambar 8). Hasil cetakan dikirim laboratorium teknik gigi dan kavitas ditutup dengan tumpatan sementara.

Gambar 6. Hasil preparasi koronal menyerupai preparasi mahkota jaket

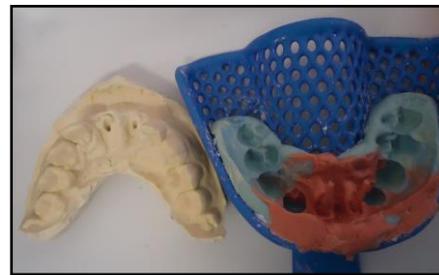
Gambar 8. Hasil cetakan pasak

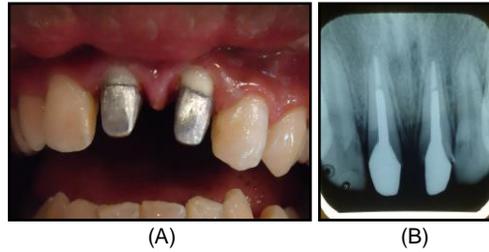
Pada kunjungan berikutnya pasak custom sudah siap diinsersikan. Dilakukan desinfeksi saluran pasak dengan *chlorhexidine digluconate 2%* selama 1 menit dan dikeringkan dengan *paper point*. Semen resin diaplikasikan ke dinding saluran pasak menggunakan lentulo. Permukaan pasak selanjutnya diolesi selapis tipis semen resin, kemudian pasak diinsersikan ke saluran pasak dan kelebihan bahan semen resin dibersihkan kemudian disinari selama 20 detik (Gambar 9A). Pengambilan foto radiografis dilakukan untuk mengkonfirmasi hasil sementasi (Gambar 9B).

Gambar 9. Inseri pasak (A) dan konfirmasi radiograf (B)

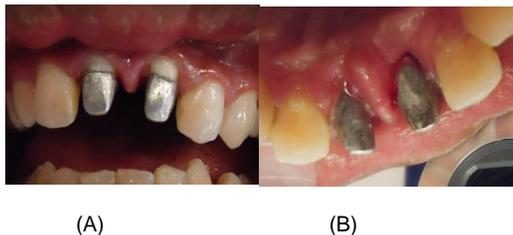
Preparasi mahkota gigi 11 dan 21 untuk pembuatan mahkota penuh PFM diawali dengan preparasi bagian labial menggunakan *round end tapered fissure diamond bur* dengan kedalaman ± 1 mm. Preparasi bagian aproksimal masih menggunakan *round end tapered fissure diamond bur* dengan pengurangan sebanyak 1 mm - 1,5 mm dan membentuk sudut $\pm 6^\circ$ ke arah incisal. Preparasi bagian palatal di bawah cingulum menggunakan *round edge wheel diamond bur* kemudian daerah cingulum ke arah servikal (permukaan palatal aksial) menggunakan *round end tapered fissure bur*, bentuk akhiran servikal berupa *chamfer*. Seluruh bagian yang tajam, runcing, tidak rata dan *undercut-undercut* dihilangkan. Preparasi diakhiri dengan finishing bur sehingga didapatkan hasil preparasi tonggak yang ideal. (Gambar 10)

Gambar 10. Hasil preparasi tonggak dilihat dari labial (A) dan Palatal (B)

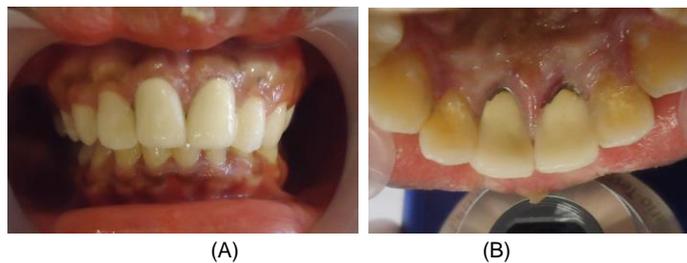
Pada kunjungan selanjutnya, restorasi mahkota penuh PFM sudah siap diinsersikan. Mahkota sementara diambil menggunakan *crown remover* dan dilakukan pengepasan mahkota penuh PFM dengan memeriksa warna, kontur, embrasur, kerapatan tepi, oklusi, dan kontak proksimal. Desinfeksi tonggak dengan chlorhexidine digluconate 2% selama 1 menit dan daerah sekitar tonggak dikeringkan dengan hembusan udara dan diisolasi dengan *cotton roll*. Semen resin *self adhesive* diaplikasikan pada dinding dalam palatal dan labial mahkota penuh PFM. Mahkota selanjutnya diinsersikan dan dilakukan gerakan *pumping* untuk mencegah terjadinya gelembung udara, ditahan selama 10 detik. Kelebihan semen dibersihkan dan diaktivasi dengan sinar selama 20 detik. Dilakukan penyesuaian oklusi dan pasien diinstruksikan untuk kontrol satu minggu kemudian. Hasil insersi dapat dilihat pada Gambar 12.

Gambar 12. Hasil insersi mahkota dilihat dari labial (A) dan palatal (B)
