STUDI KASUS

Pasak *fabricated FRC* dan restorasi resin komposit pada insisivus sentral maksila karies sekunder dengan pulpa nekrosis

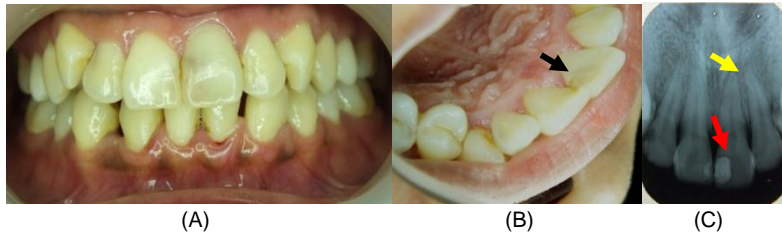
Berdasarkan pemeriksaan objektif, gigi 21 tampak tumpatan sewarna gigi yang telah mengalami perubahan warna pada bagian mesial (Gambar 1A). Pada tampak palatal (Gambar 1B), terlihat adanya *marginal gap* antara gigi dengan tumpatan dan dibagian tepi terlihat garis coklat yang mengelilingi tumpatan. Hasil tes perkusi, palpasi, maupun tes vitalitas dengan kloretil menunjukkan hasil negatif. Tes mobilitas juga tidak menunjukkan adanya kegoyangan patologis. Kebersihan mulut baik dan relasi oklusi molar pertama kelas I Angle. Keadaan jaringan gingiva normal, dengan warna *coral pink* disertai pigmentasi rasial coklat muda pada area fasial, tekstur *stippling*, bentuk tepi gingiva lancip, dan konsistensi kenyal. Pada pemeriksaan radiografis (Gambar 1C), tampak tumpatan pada permukaan mesial gigi dengan area radiolusen sepanjang margin tumpatan yang terletak dekat dengan pulpa. Terdapat area radiolusen berbatas difus di daerah periapikal.

Gambar 1. Foto awal gigi 21. (A) Tampak ada bayangan hitam kecoklatan pada sisi mesio-insisal gigi 21. (B) Pada bagian palatal terlihat adanya celah antara gigi dengan tumpatan yang cukup jelas dengan warna coklat kehitaman pada celah tersebut yang ditunjukkan panah hitam. (C) Hasil pemeriksaan radiografis menunjukkan lesi periapikal berbatas difus (panah kuning) serta tumpatan yang letaknya dekat pulpa serta ada area radiolusen sepanjang margin tumpatan (panah merah).

Diagnosis yang ditegakkan adalah gigi 21 karies sekunder dengan nekrosis pulpa disertai lesi periapikal. Rencana perawatan yaitu PSA dan restorasi resin komposit kelas IV dengan retensi intrakanal pasak *fiber reinforced composite (FRC)*. Prognosis baik, karena saluran akar lurus dan tidak ada penyempitan saluran akar, sisa jaringan keras gigi masih dapat direstorasi, jaringan pendukung gigi baik, lesi periapikal yang ada relatif kecil, dan pasien kooperatif.

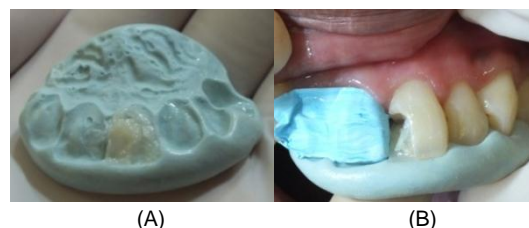
Gambar 5. Penempatan menggunakan pedoman *palatal guidance* dari cetakan *putty* yang telah dibuat sebelumnya. (A) Resin komposit terlebih dulu dibentuk sesuai bentuk palatal yang ada pada cetakan *putty*. (B) Setelah dibentuk kemudian diaplikasikan pada gigi dan setelah itu diaktivasi sinar.

Restorasi kemudian dilanjutkan dengan preparasi tumpatan resin komposit kelas IV. Semua *cavosurface margin* pada struktur email yang tidak terdukung dentin dibevel dengan desain *chamfer-shoulder* atau disebut juga *hollowground bevel* menggunakan *flame shaped diamond bur* pada bagian labial dengan kedalaman 1/2 – 1/3 ketebalan email. Bagian palatal dipreparasi dengan ketebalan 1/2 – 1/3 ketebalan email menggunakan *pear shape bur*. Setelah itu bahan etsa asam fosfat 37% (*DenFil™ Etchant-37, Vericom*) dan bonding (*Stae, SDI Ltd.*) diaplikasikan dan dilakukan pemasangan *separating tape (IsoTape, TDV)* pada gigi 11. Kemudian resin komposit *packable* warna A2 (*Filtek Z250, 3M ESPE*) diaplikasikan pada gigi pada bagian palatal terlebih dulu dengan pedoman dari *palatal guidance* yang telah dibuat pada kunjungan

pertama, dibentuk dengan instrumen plastis hingga membentuk bentuk insisal (Gambar 5A, 5B).
