STUDI KASUS

Teknik sementasi ekstraoral untuk mencegah kelebihan semen di sekitar implan

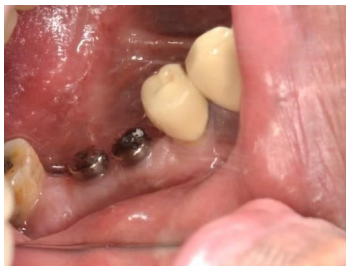
Gambar 1. Healing abutment yang sudah terpasang

pemasangan *Healing abutment* (Gambar 1). *Healing abutment* yang sudah terpasang dibiarkan di dalam mulut selama 2 minggu, lalu dibuka dan dilakukan pencetakan untuk pembuatan prosthesisnya (Gambar 2). Setelah prosthesis selesai dibuat di laboratorium gigi, dilakukan uji coba pemasangan prosthesis pada mulut pasien (Gambar 3 dan 4).

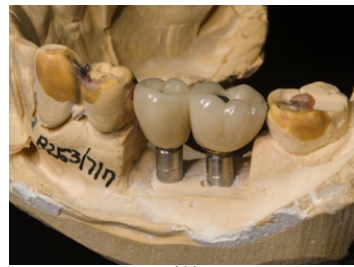
Gambar 2. Kondisi gingiva setelah 2 minggu saat healing abutment dibuka

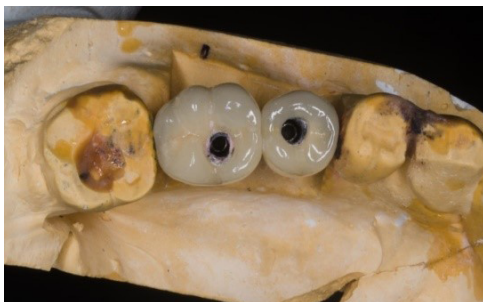
Gambar 6. Lubang akses screw driver tidak boleh tertutup semen. Terlihat ada sedikit semen yang masih menempel di sekitar lubang akses screw driver. Pada tahap selanjutnya semen ini harus dibersihkan.

Setelah uji coba, dilakukan sementasi mahkota *porcelain fused to metal* pada *transfer abutment* di luar mulut dan kelebihan semen dibersihkan. (Gambar 5 dan 6). Prostesis yang sudah disemen pada *transfer abutment* diinsersikan dalam mulut pasien, diskrup dengan gaya 30 Ncm lalu lubang akses di oklusal ditutup dengan komposit (Gambar 7 dan 8).

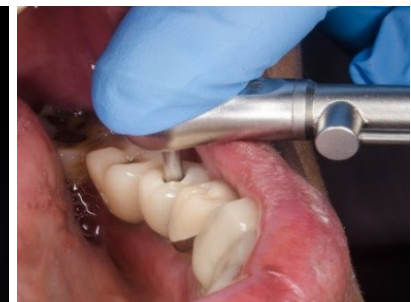
Gambar 7. (A) Mahkota yang sudah disemen pada abutment dilepaskan dari model lalu dibersihkan sisa semen yang mungkin masih menempel baik di abutment maupun di mahkota metal porcelen dan dipoles, (B) Insersi prostesis dengan cara disekrup (screw retained) dengan gaya 30 Ncm.

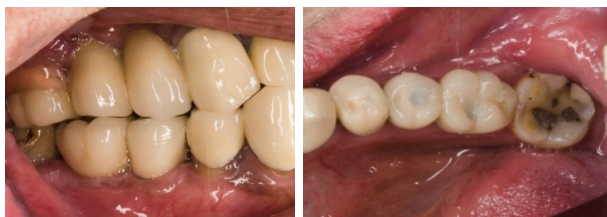
Gambar 8. Mahkota metal porselen setelah diinsersi
