STUDI KASUS

Penatalaksanaan instrumen jarum patah di gigi molar kedua kanan bawah

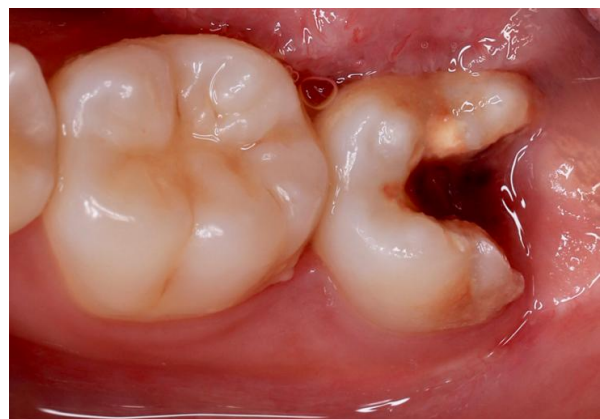
Pemeriksaan objektif memperlihatkan wajah simetris, tidak ada pembengkakan, kelenjar limfe submandibularis kiri dan kanan tidak teraba dan tidak sakit. Pemeriksaan intra oral menunjukkan gigi 47 terdapat karies yang dalam mencapai pulpa pada bagian distoklusal. Hasil pemeriksaan vitalitas dengan tes dingin dan EPT negatif, tes perkusi positif, tes palpasi negatif, tidak ada kegoyangan dan jaringan sekitar tidak ada kelainan. (Gambar 1)

Gambar 1. Foto klinis pasien sebelum perawatan

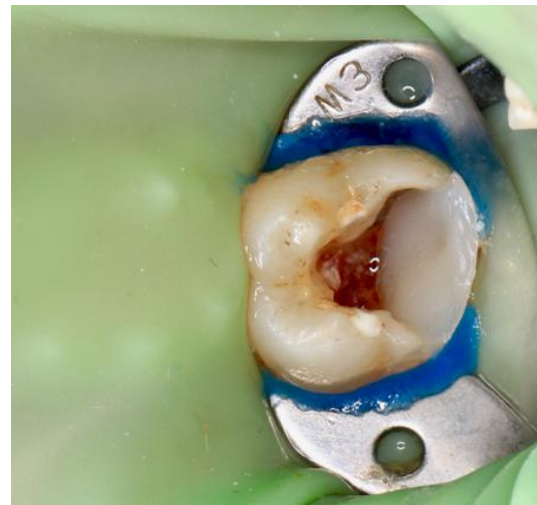
Gambar 4. (A) *saddle matrix*, (B) *Preendodontic build up* dengan menggunakan komposit

Preendodontic build up menggunakan *saddle matrix* (Gambar 4 A) dan *flowable* dan *packable* komposit (3M ESPE) (Gambar 4b). Akses koronal

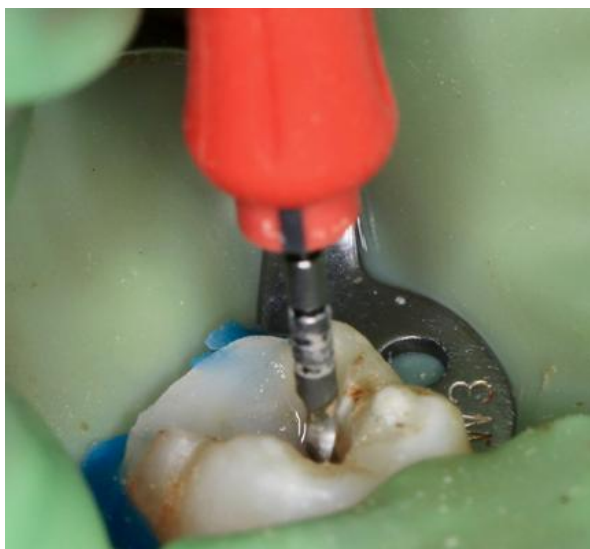
Gambar 5. (A) Patah instrumen F2, (B) Patah sekitar 2 mm

K-file #10. Pengukuran panjang kerja selanjutnya dilakukan dengan menggunakan apex locator (Morita, Root ZX II, USA) dengan *K-file* #15. Preparasi saluran akar dilanjutkan dengan file S2, F1, F2 sampai F3 sepanjang kerja. Irigasi pada setiap pergantian file dengan menggunakan larutan NaOCl 5,25% dan agitasi menggunakan *Eddy irrigation tip* (VDW), namun instrument F2 fraktur didalam akar mesiobukal sepanjang panjang kerja (Gambar 5 A) sekitar 2mm (Gambar 5 B). Rontgen

Pada kasus ini kemungkinan instrument patah karena penggunaan file yang dipaksakan, sedangkan saluran akar belum cukup longgar untuk mengganti alat dengan ukuran yang lebih instrumen sudah digunakan terlalu sering

sehingga ada kemungkinan instrumen sudah getas dan mudah patah, disertai gerakan yang dipaksakan dalam mencapai panjang kerja, sehingga ujung file terjepit pada dinding saluran akar dan menyebabkan instrumen patah.

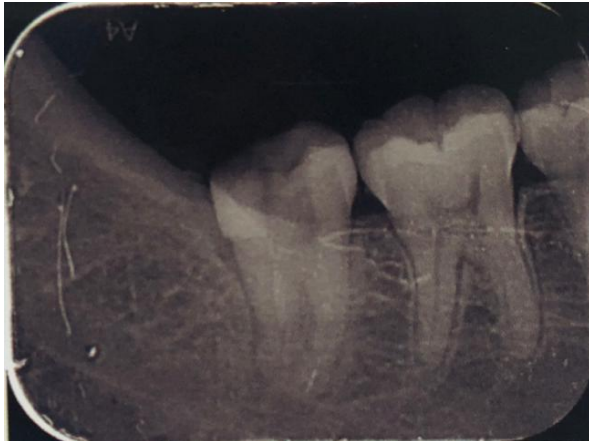
Gambar 6. Konfirmasi letak patahan menggunakan rontgen periapikal

periapikal untuk memastikan letak patahan instrument pada akar mesiobukal (Gambar 6)

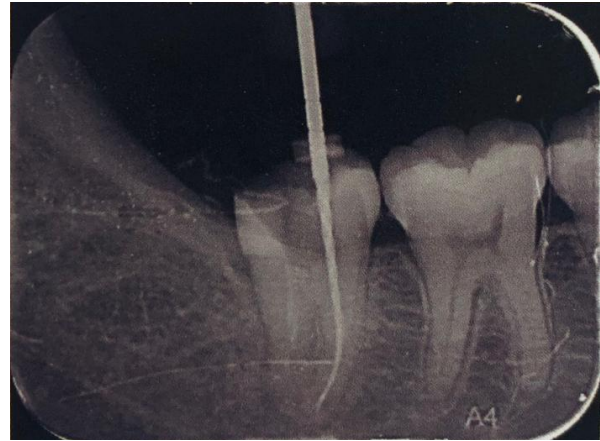
Gambar 7. Konfirmasi *bypass* menggunakan rontgen periapikal

Tindakan bypass pada akar mesobukal, dimulai dengan kfile nomer 8, 10, 15 dan dilanjutkan sampai file protaper F1. Setiap pergantian file irigasi dengan NaOCl 5,25%. Konfirmasi panjang kerja dengan menggunakan apex locator. Konfirmasi *bypass* menggunakan rontgen periapikal (Gambar 7). Kavitas ditutup dengan bahan tumpatan sementara dan pasien diinstruksi untuk datang di pertemuan selanjutnya.

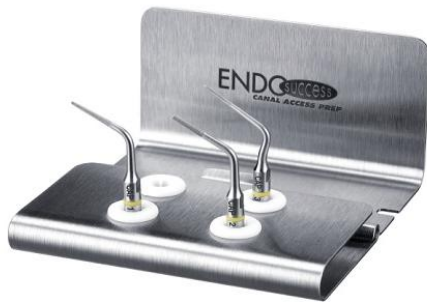
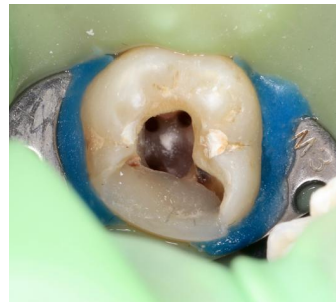
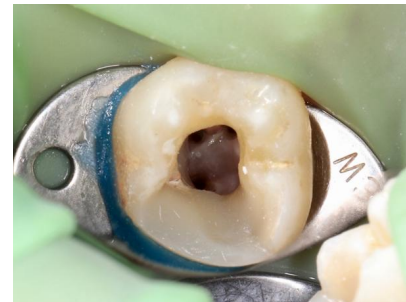
Gambar 8. (A) *tip* CAP1, CAP2, CAP3 (Acteon Satelec), (B) sebelum pembersihan, (C) setelah pembersihan

Pada kunjungan kedua (17 Januari 2020) dilakukan observasi keluhan paska *bypass* instrument patah. Hasil pemeriksaan subjektif tidak ditemukan adanya keluhan yang signifikan. Pembuangan dasar ruang pulpa yang tidak rapi dan dinding ruang pulpa yang *overhang* dengan

menggunakan *tip* CAP1, CAP2, CAP3 (Acteon Satelec). (Gambar 8 A, B, C)

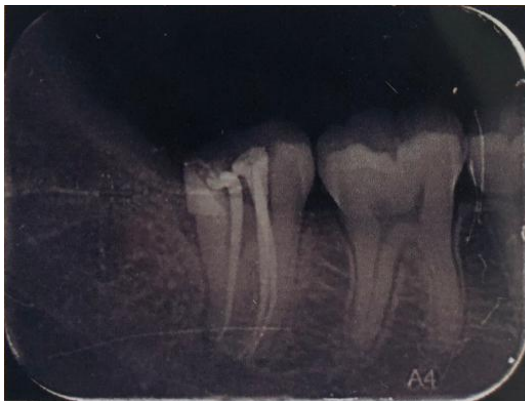
Gambar 9. Konfirmasi *masterpoint* menggunakan rontgen periapical

pemeriksaan subjektif pada Kunjungan III (24 Januari 2020). Pembuangan bahan tumpatan sementara dilakukan setelah pemasangan *rubber dam*. Pembuangan kalsium hidroksida dengan irigasi cairan NaOCL 5,25% yang diagitasi dilakukan dengan menggunakan getaran sonic pada setiap saluran akar. Agitasi dengan *Eddy irrigation tip* (VDW) 40 detik per saluran, dan dibilas dan dilakukan ulang sebanyak 5x, serta dilakukan disinfeksi menggunakan EDTA 17% selama 40 detik sebagai proses akhirnya. Pengeringan saluran akar dengan *paperpoint* untuk mendapatkan saluran akar yang kering. *Trial masterpoint* yang sesuai panjang kerja. Konfirmasi menggunakan rontgen periapical. (Gambar 9)

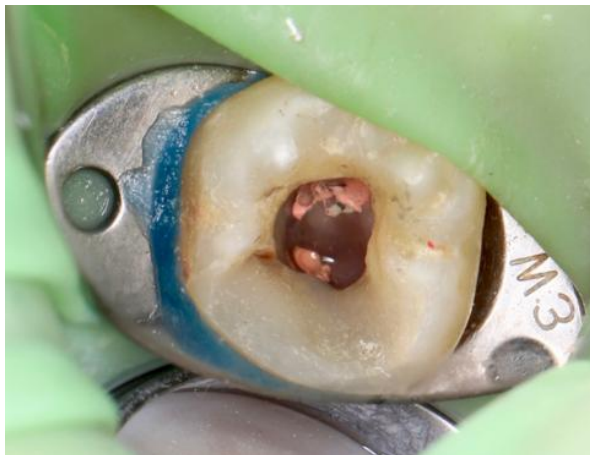
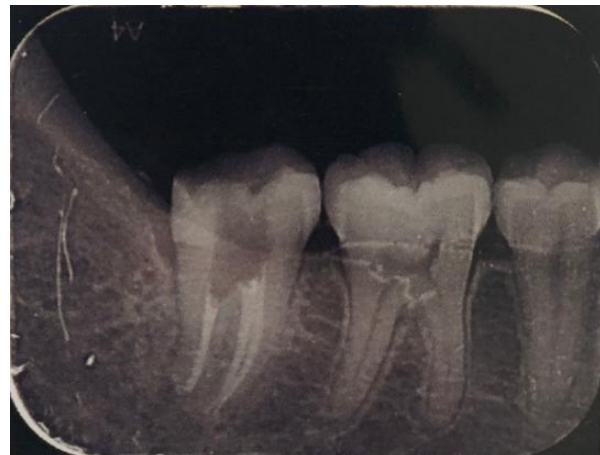
Gambar 10. (A) Obturasi saluran akar, (B) Konfirmasi obturasi menggunakan rontgen periapikal

Sterilisasi *gutta percha* yang akan digunakan untuk obturasi menggunakan cairan alkohol 70% lalu dikeringkan. Pencampuran *sealer epoxy resin* pada *paper pad* dengan perbandingan 1:2, pencampuran dilakukan hingga didapatkan pasta *sealer* yang homogen. *Sealer* diulaskan pada *gutta percha* yang sudah disterikan. Memasukkan *gutta percha* yang sudah diulasi *sealer* pada saluran akar dengan gerakan *circum ferential* agar semua permukaan saluran akar terisi oleh *sealer*. Obturasi saluran akar dengan menggunakan *single cone* dengan teknik kondensasi vertikal (Gambar 10 A) dan observasi hasil obturasi melalui foto *rontgen* (Gambar 10 B). Penutupan kavitas dengan bahan tumpat sementara. Instruksi untuk kembali di pertemuan selanjutnya.

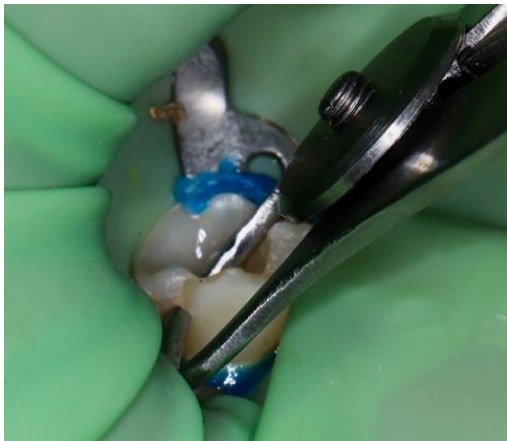
Kontrol gejala dan keluhan paska pengisian pada kunjungan ketiga pada Kunjungan IV, tidak ditemukan keluhan atau rasa sakit pada pemeriksaan subjektif. Pengukuran sisa dinding yang tersisa menggunakan kaliper (Gambar 11 (A)) dan didapatkan hasil ketebalan dinding yang tersisa adalah 2,5 mm (Gambar 11 (B)). *Gutta percha* di saluran akar distal dibuang dengan menggunakan *precision drill* yang sudah diukur dan diberi tanda *stopper* sesuai panjang kerja preparasi *post* yang direncanakan (Gambar 12 A dan 12 B).

Gambar 11. (A) Pengukuran sisa dinding menggunakan kaliper, (B) Sisa ketebalan dinding 2,5 mm

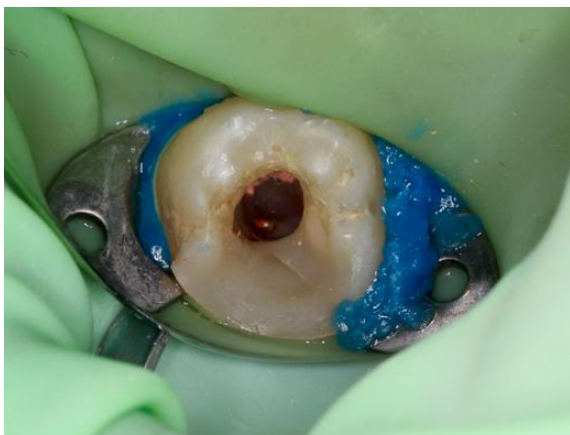
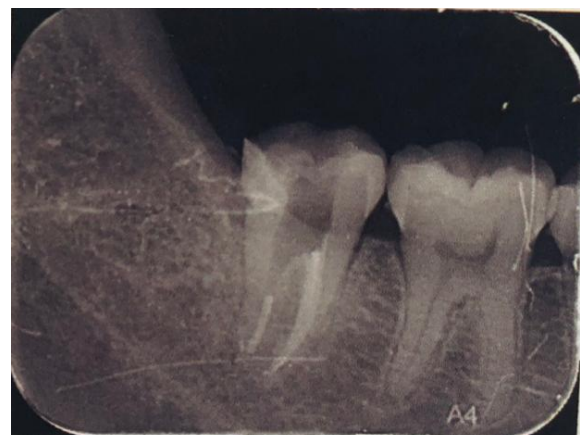
Gambar 12. (A) Pembuangan *gutta percha* di untuk insersi *post*, (B) Konfirmasi pembuangan *gutta percha* menggunakan rontgen

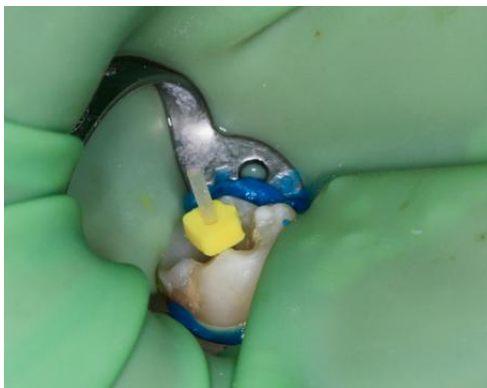
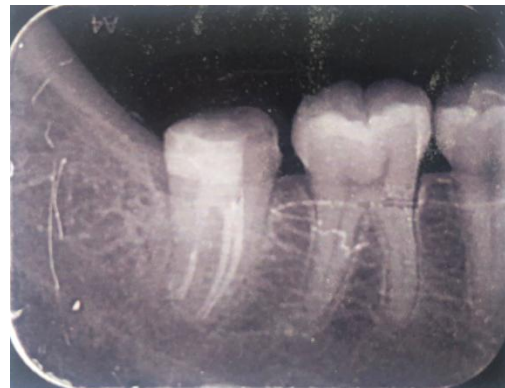
Gambar 13. (A) Inseri pasak fiber, (B) Konfirmasi inseri pasak menggunakan rontgen periapikal

Saluran akar dietsa menggunakan asam fosfat 37%, kemudian dibilas dengan semprotan air hingga bersih dan dikeringkan dengan *paper point* steril. Bahan bonding dioleskan ke seluruh dinding saluran akar dan olusal gigi 47 kemudian dikeringkan dengan hembusan udara ringan. Pasak *fiber* direndam dengan alkohol diberi hembusan udara ringan untuk mengeringkan.

Aplikasi *dual cure resin cement* ke dalam saluran akar gigi 47, kemudian dilanjutkan dengan memasukan pasak *fiber*. Pasak ditahan pada posisinya dan dipolimerisasi selama 20 detik untuk memfiksasi kedudukan pasak (Gambar 13 A dan 13 B). Pembuatan inti dengan *dual cure resin cement* disinari dengan *light-curing unit* selama 20 detik tiap ketebalan 2 mm (Gambar 14). Preparasi gigi 47 untuk pembuatan mahkota porselen fusi metal (Gambar 15).

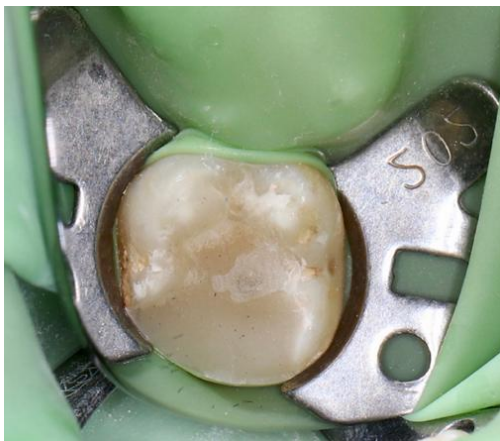
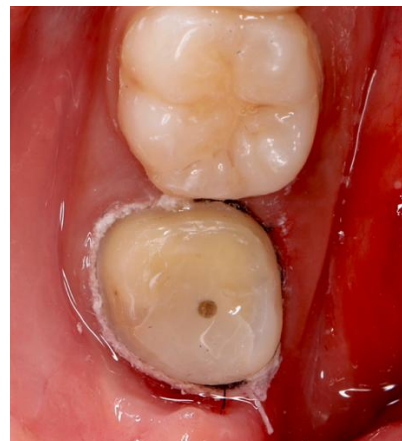
Gambar 14. Pembuatan inti dengan dual cure resin cement

Gambar 15. Preparasi crown

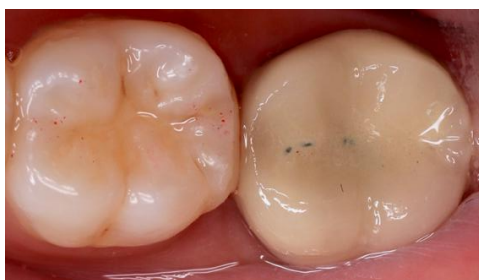
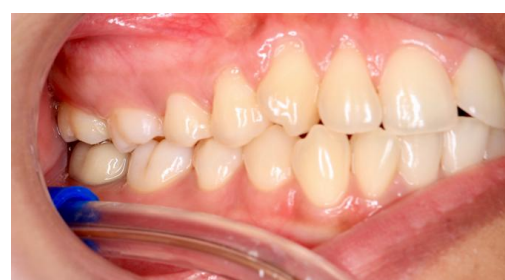
Gambar 16. Sementasi crown

Gambar 17. Pemeriksaan artikulasi dan oklusi

Isolasi gigi 47 dengan *cotton roll*. Penyemenan mahkota porcelain fusi metal pada gigi 47 dilakukan dengan RelyX Luting Plus

Cement (3M). Kelebihan semen dibersihkan sampai margin mahkota selubung yang bersih. (Gambar 16).

Pemeriksaan oklusi dan artikulasi menggunakan *articulating paper* dan pemeriksaan kontak proksimal menggunakan *dental floss*. (Gambar 17). Pasien diinstruksikan pulang dan kontrol secara berkala serta menjaga OH.
