## Rekonstruksi Fotogrametri Bangunan Cagar Budaya Stasiun Kalimenur Menggunakan Pendekatan *Low-cost Multi-instrument*

*Kalimenur Station is an inactive station that originally served as a train stop. The station is located in Sukoreno Village, Sentolo District, Kulon Progo Regency, Special Region of Yogyakarta. Due to its distinctive architectural design and being the only building in the Yogyakarta-Kulon Progo corridor constructed in the architectural style of the Staatspoorwegen (SS), the station building was designated as a Cultural Heritage Building (BCB) pursuant to Regent's Decree No. 586/A/2018 dated December 19, 2018. Rapid technological advancements have enabled the preservation of cultural heritage in digital form, including digital photography, augmented reality, and 3D modeling. These methods are employed to ensure public accessibility, prevent the risk of disappearance, and ensure long-term enjoyment. This study tests the capabilities of various camera types for 3D modeling of the Kalimenur Station Cultural Heritage Building using multi-instrument photogrammetry. This study uses three types of photo data with different tools and output specifications, namely mirrorl

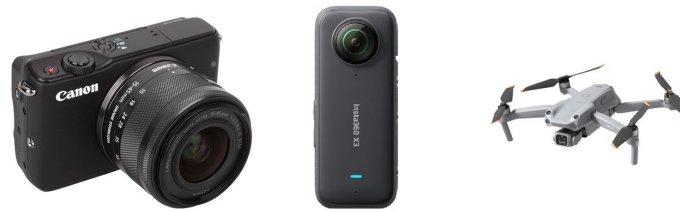
Gambar 1. Tiga alat yang digunakan untuk proses akuisi data, yaitu (dari kiri ke kanan) Canon EOS M10 (*mirrorless*), Insta360 One X3 (kamera 360 derajat) dan DJI Air 2S (*drone*)

Pada penelitian ini, pemodelan 3D Stasiun Kalimenur dilakukan dengan menggunakan tiga jenis data foto dengan alat dan spesifikasi keluaran yang berbeda-beda, yaitu kamera *mirrorless*, kamera 360 derajat, dan *drone*. Tiga alat yang digunakan tersebut ditunjukkan pada [Gambar 1](#). Penggunaan ketiga alat bertujuan untuk meningkatkan efektivitas akuisisi data dengan mengekstrak kelebihan masing-masing alat untuk pemodelan bagian tertentu dari bangunan. Selanjutnya, pemrosesan foto menjadi model 3D bangunan dilakukan menggunakan algoritma *Structure-from-Motion Multi-View-Stereo* (SfM-MVS).

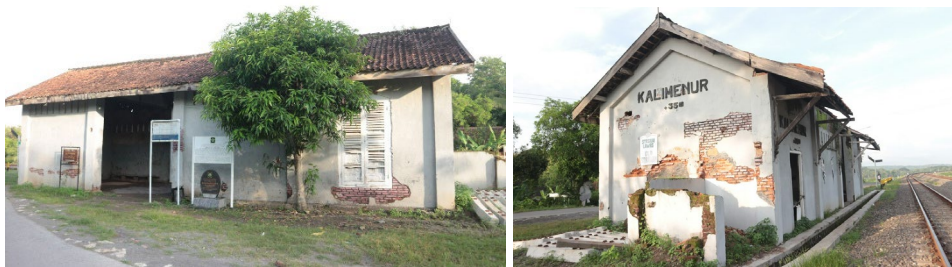
Gambar 2. Eksterior bangunan sisi selatan (kiri) dan eksterior bangunan sisi utara (kanan)

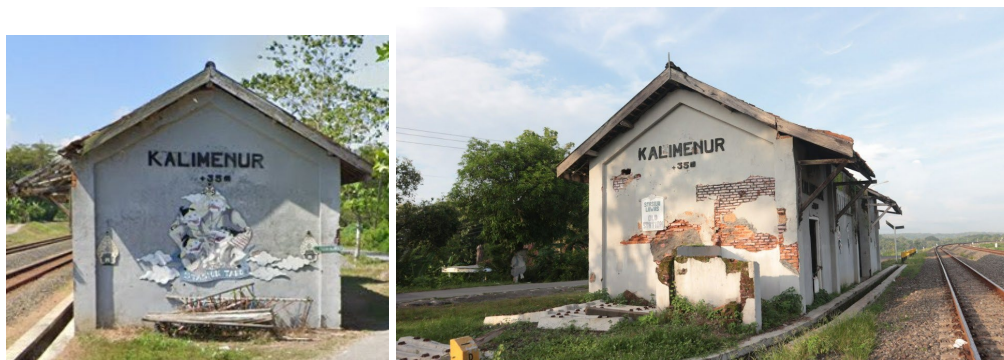
Gambar 4. Dinding sisi barat (kiri) dan dinding sisi timur (kanan)

Dinding bangunan Stasiun Kalimenur terbagi menjadi empat bagian, dengan masing-masing bagian dibatasi oleh pilar berukuran 43 x 43 cm ([Gambar 3](#) dan [Gambar 4](#)). Setiap pilar memiliki konsol kayu sebagai penyangga atap. Terdapat 9 ventilasi berjejer pada tiap sisi panjang dinding (utara dan selatan). Sementara itu, terdapat tulisan "Kalimenur +35" pada bagian atas dinding sisi lebar (timur dan barat).

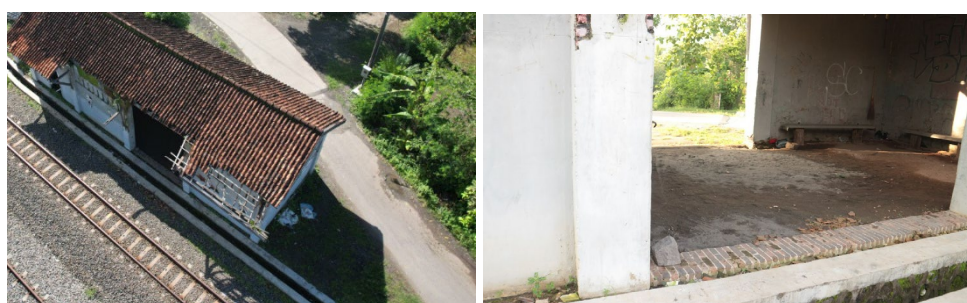
Gambar 5. Atap bangunan (kiri) dan interior bangunan (kanan)

Bangunan Stasiun Kalimenur ini memiliki bentuk atap pelana yang sudah mengalami kerusakan hingga terlihat kerangka atapnya ([Gambar 5](#)). Ruang di sisi barat telah hancur. Meskipun demikian, masih dapat ditemukan sisa-sisa ubin di bagian bawah dinding-dinding ([Gambar 5](#)). Di dinding timur ruangan ini terdapat jendela kayu yang digunakan sebagai loket.

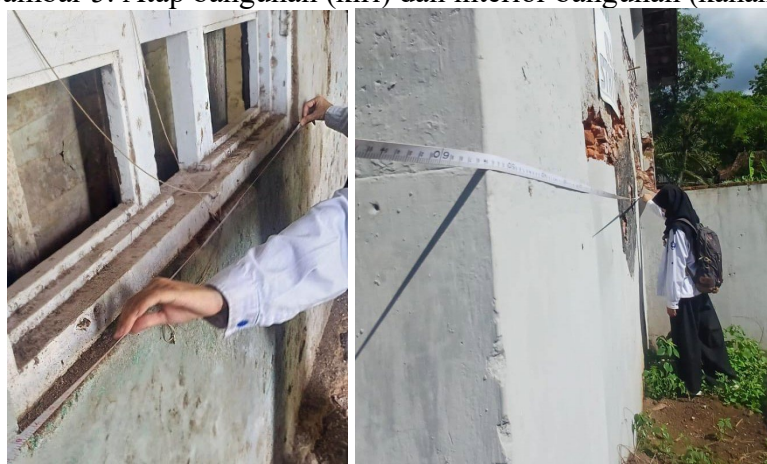
Gambar 6. Pengukuran *check scale bar* dilakukan pada fitur-fitur menonjol dan mudah diidentifikasi pada foto dan model.

Pengukuran dilakukan pada 6 ukuran *scale bar* interior dan 5 ukuran *scale bar* eksterior. Pengukuran dilakukan dengan menggunakan pita ukur dan memanfaatkan objek-objek pada bangunan yang dapat dengan mudah diidentifikasi pada model ([Gambar 6](#)). Dimensi-dimensi diambil tersebar secara merata di seluruh bagian bangunan untuk memastikan kelima ukuran dapat mewakili keseluruhan bagian bangunan yang diuji. Hasil pengukuran *scale bar* dapat dilihat pada [Tabel 2](#).

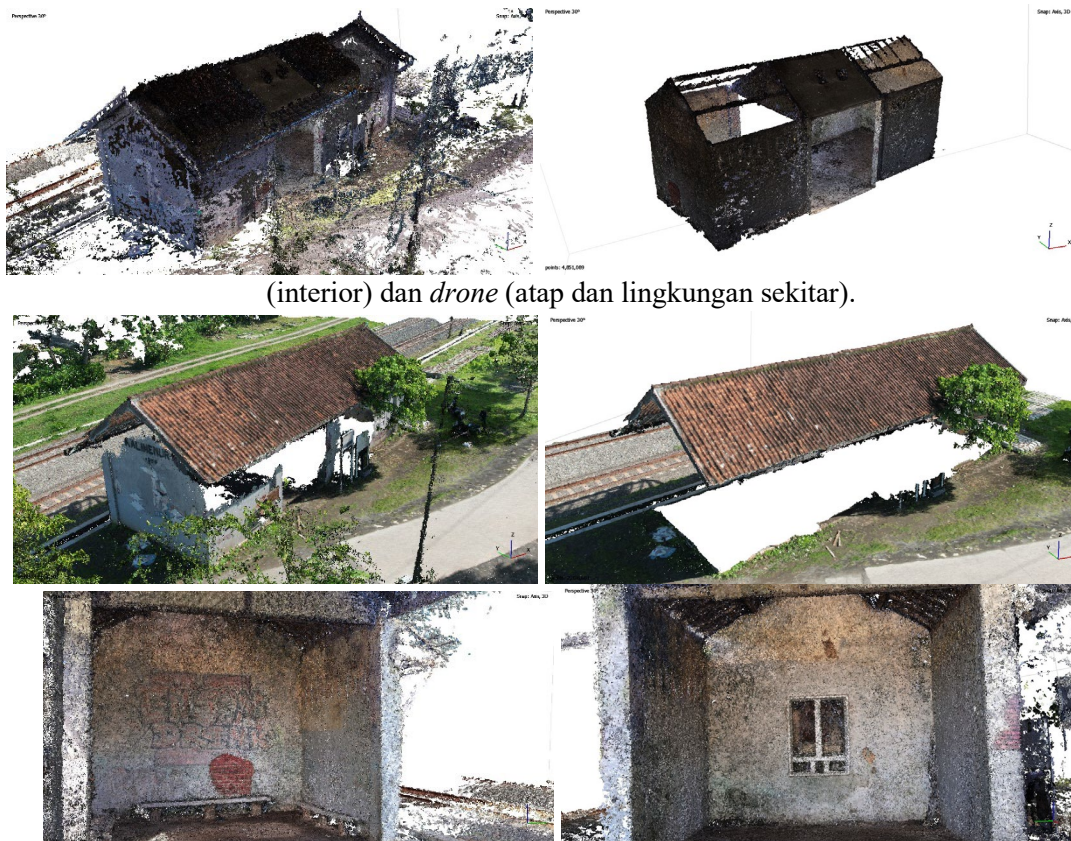
Gambar 8. Interior bangunan hasil pemrosesan foto 360. *Noise* dapat dilihat sebagai bercak hitam yang berada disekeliling model.

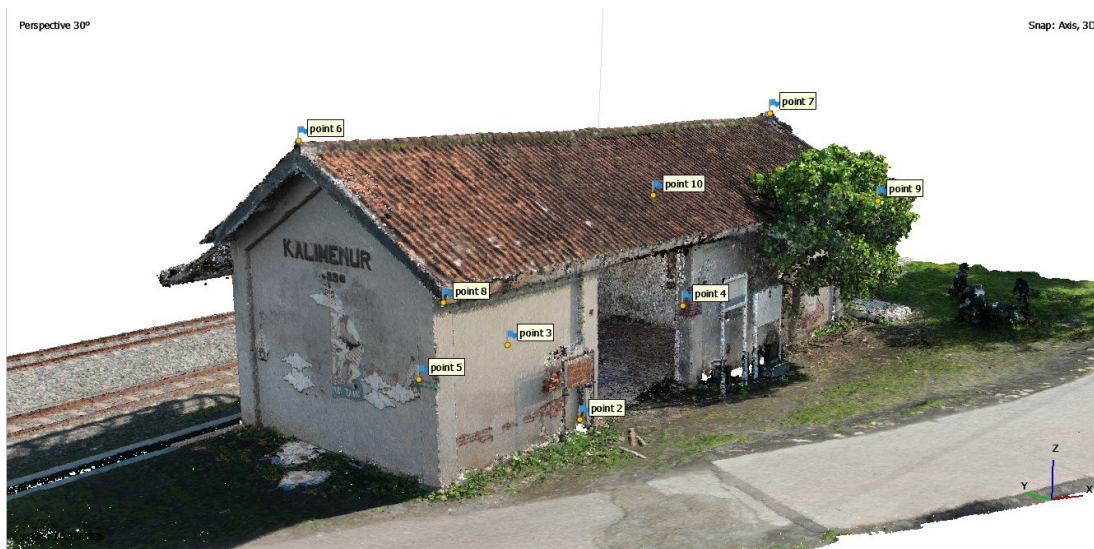
Gambar 9. Sebaran titik ikat antar model dilihat dari sisi jalan (atas) dan sisi peron (bawah) bangunan stasiun.

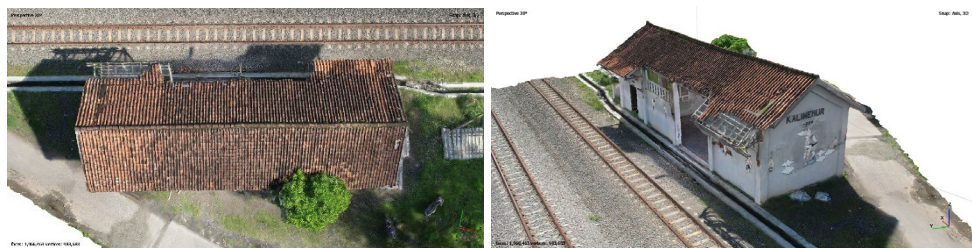
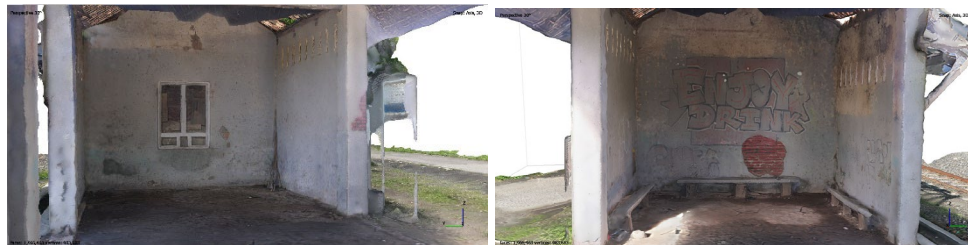
Gambar 10. Hasil penggabungan model menjadi sebuah *mesh* BCB Stasiun Kalimenur (dari kiri ke kanan dan atas ke bawah) *view* bagian atas, eksterior, interior menghadap timur dan interior menghadap barat.

Evaluasi model 3D secara visual dilakukan untuk melihat kelengkapan geometri hasil pemodelan serta kualitas tekstur pada tiap level resolusi. Secara keseluruhan, model 3D yang dihasilkan memiliki kelengkapan yang cukup baik ([Gambar 10](#)) dengan kekurangan terbesar ada pada hilangnya beberapa balok kayu penyangga struktur atap di bagian atas bangunan ([Gambar 11](#)). Hal ini dapat menandakan kurangnya *coverage* foto pada area tersebut. Masalah ini dapat diatasi dengan mengambil lebih banyak foto secara *close-up* pada area penyangga atap. Hal yang sama dapat dikatakan untuk struktur yang memiliki geometri rumit seperti ventilasi dan tumpukan material. Selain itu, terdapat kesalahan geometri lain yang cukup signifikan tepatnya dibagian belakang plang penanda cagar budaya dan area dinding di dekat pohon ([Gambar 11](#)). Akan tetapi,

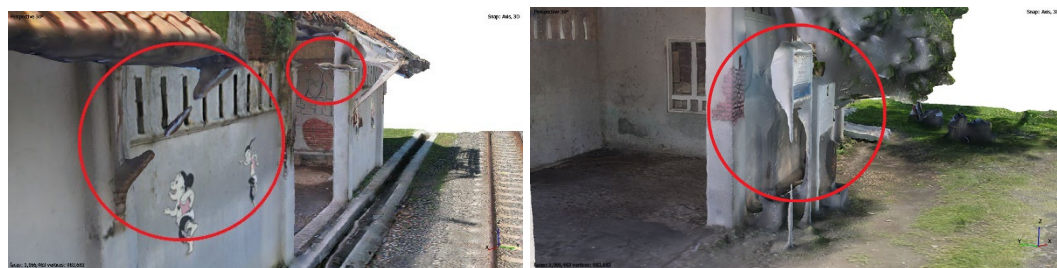
Gambar 11. Kesalahan pemodelan *mesh* pada penyangga atap stasiun (kiri) dan kesalahan bagian belakang plang penanda (kanan) akibat kurangnya foto yang diambil pada area tersebut

kesalahan ini murni disebabkan karena kurangnya *coverage* foto di area tersebut dan dapat diatasi dengan solusi yang sama dengan masalah sebelumnya.

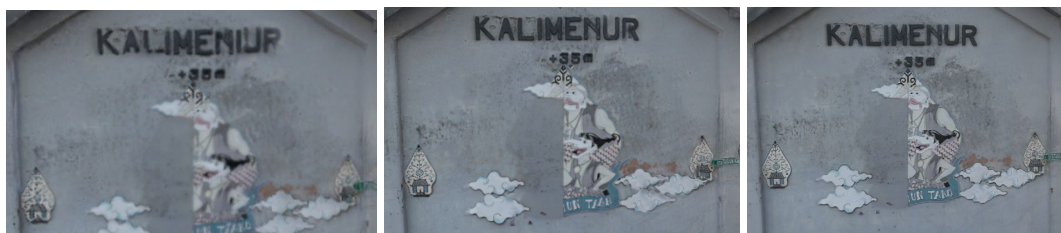
Gambar 13. Perbandingan ketajaman tekstur pada tiap tingkatan resolusi. (dari kiri ke kanan) Resolusi 2K, 4K dan 8K. Terlihat jelas peningkatan ketajaman dari 2K ke 4K. Namun, tidak ada peningkatan yang signifikan pada tekstur 8K dibandingkan 4K.

Tekstur optimal berada pada kisaran 4K (4096 piksel x 4096 piksel) dimana apabila dilakukan ekspor dengan resolusi lebih tinggi, tidak ada peningkatan ketajaman visual yang signifikan ([Gambar 13](#)). Beberapa artefak dapat ditemukan pada area-area tertentu ([Gambar 12](#)) yang dapat mengindikasikan adanya kesalahan proyeksi titik ke ruang 3D atau kurangnya fitur yang terdeteksi di area tersebut. Meskipun begitu, artefak yang muncul tidak menimbulkan ambiguitas visual yang signifikan pada model 3D, sehingga bagian-bagian bangunan tetap dapat diidentifikasi secara jelas.
