Analisis Perbandingan *Uprating* dan Sisip Transformator Tiga Fase untuk Mengantisipasi Terjadinya *Overload* pada Transformator Distribusi Penyulang GJN-12 Nomor Tiang U3-89/1 PT PLN (Persero) ULP Yogyakarta Kota

Keywords – uprating, transformer insertion, overload, drop voltage, ETAP

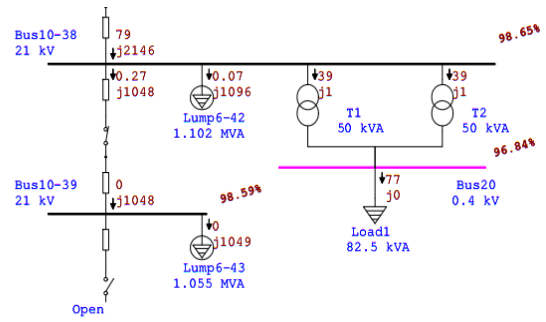
Gambar 6. SLD simulasi sisip transformator

2) *Sisip Transformator*: Gambar 6 merupakan Gambar SLD simulasi pada metode sisip transformator. Pada Gambar ini telah dilakukan penambahan daya pada pelanggan dari yang semula 33 kVA menjadi 82,5 kVA. Seperti yang sudah dijelaskan sebelumnya, penambahan daya mengakibatkan terjadinya *overload*. Maka dari itu, dilakukan metode kedua untuk mengantisipasi *overload* pada transformator. Metode kedua yang dilakukan yaitu dengan melakukan penyisipan atau penambahan jumlah transformator. Transformator distribusi yang disisipkan (T2) memiliki kapasitas 50 kVA.

Berdasarkan Gambar 6, dengan dilakukannya upaya sisip transformator mengakibatkan transformator (T1) yang sebelumnya berwarna merah dan mengalami *overload* karena penambahan daya, terlihat berwarna hitam kembali. Hal ini menunjukkan bahwa T1 sudah tidak mengalami *overload*.

Selain itu, berdasarkan Gambar 6, dapat diketahui pula bahwa telah terjadi *drop voltage* pada bus terdekat dengan beban yaitu bus 20. Pada bus 20, nilai tegangan yang terukur hanya 96,84 % dari tegangan nominal. Hal ini berarti bahwa pada bus 20, terjadi *drop voltage* sebesar 3,16 %. Oleh karena itu, dapat disimpulkan bahwa berdasarkan hasil simulasi ETAP, setelah dilakukan sisip transformator, nilai jatuh tegangan di bus 20 sudah sesuai standar.

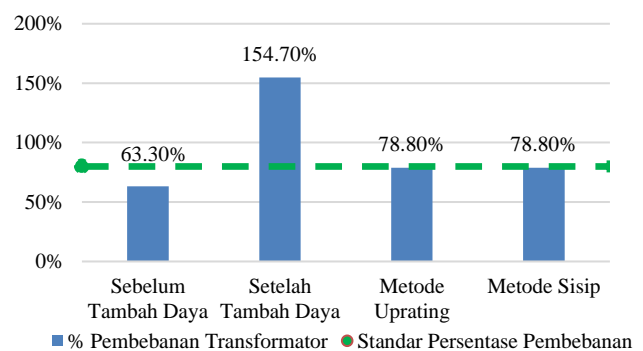
Gambar 7. Grafik perbandingan %pembebanan transformator

Berdasarkan Gambar 7 dapat diketahui bahwa metode *uprating* dan sisip transformator dapat menurunkan nilai persentase pembebanan transformator. Kedua metode yaitu *uprating* dan sisip transformator sama-sama dapat menurunkan nilai persentase pembebanan transformator sebesar 75,9% dari yang semula persentase pembebanannya 154,7% menjadi 78,8%.
