**STRATEGI PEMILIHAN JENIS TANAMAN UNTUK Mendukung
REHABILITASI PESISIR BERDASARKAN KARAKTERISTIK FISIK MAKRO
DI MUARA SUNGAI PROGO**

*(Strategy of Plant-Species Selection for Coastal Rehabilitation
Based on Macro-physical Characteristics in Progo Estuary)*

Budiadi^{1,*}, Handojo Hadi Nurjanto¹, Suryo Hardiwinoto¹ dan Enggal Primananda²

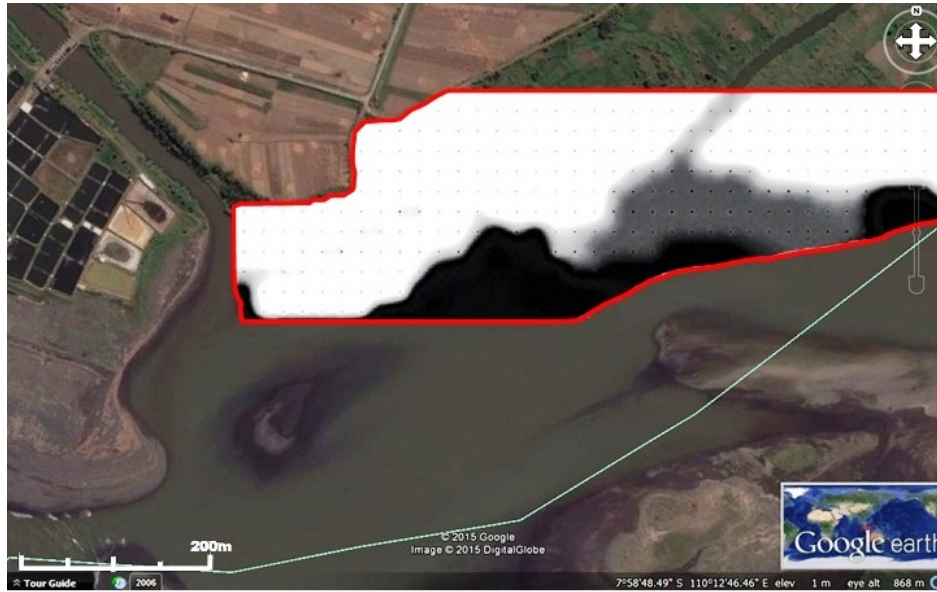
Keterangan: Lokasi riset; Titik *groundcheck*; Dominasi tanah; Dominasi pasir; Kerikil & batu
Gambar 4. Sebaran jenis endapan di muara Sungai Progo.

yaitu warna putih menunjukkan endapan dengan dominasi tanah, warna abu-abu (dominasi pasir) dan warna hitam (endapan kerikil dan batu). Pada

lahan kering banyak didominasi oleh endapan tanah sedangkan pada lahan basah didominasi endapan pasir hingga kerikil-batu. Data tersebut sesuai dengan Laporan SLHD (Anonim, 2012) bahwa semua pantai di Kabupaten Bantul dan Kulonprogo merupakan bentukan asal fluvial yaitu dataran pantai yang landai dan tersusun atas endapan sedimen yang belum terkonsolidasi seperti debu, lumpur, pasir dan kerikil, membentuk ekosistem gumuk pasir, mangrove dan hutan cemara laut.
