Pengambilan Lentulo Patah Pada Perawatan Saluran Akar Gigi Molar Satu Kiri Bawah Nekrosis Pulpa

Maj Ked Gi. Juni 2013; 20(1): 78-84.

ABSTRACT: *Broken Lentulo Removal During Root Canal Treatment On The First Molar Mandible Sinistra With Pulp Necrosis.*

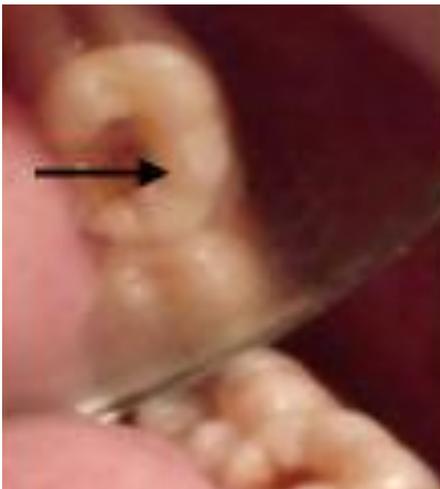
Gambar 1. Gambar klinis Gigi 36 dengan kavitas kelas I

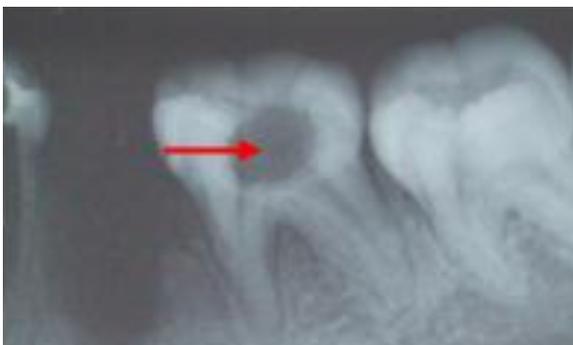
Gambar 2. Gambaran radiografis menunjukkan kavitas telah mencapai kamar pulpa

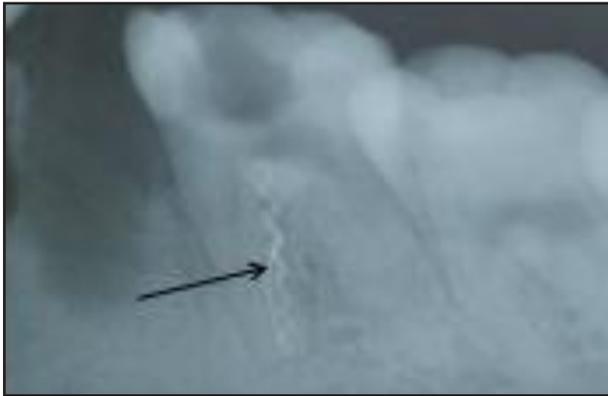
Gambar 3. Patahan lentulo terlihat pada roentgen foto di saluran akar mesio bukal

Pertama sekali digunakan jarum *Miller* dihubungkan dengan tip ultrasonik endo yang diputar berlawanan arah jarum jam yang diletakkan diantara patahan lentulo dan dinding saluran akar. Namun cara ini tidak berhasil mengeluarkan lentulo yang patah. Selanjutnya *Hedstroem* no 25 dimasukkan kedalam saluran akar mesio bukal secara perlahan menyusuri celah antara patahan lentulo dengan dinding saluran akar. *Hedstroem* diputar berlawanan arah jarum jam. Jarum *Miller* dihubungkan dengan tip ultrasonik endo, lalu dimasukkan kedalam saluran akar mesio bukal secara perlahan antara patahan lentulo dengan dinding saluran akar. Kemudian jarum *Miller* diputar berlawanan arah jarum jam, mengelilingi patahan lentulo. Secara bersamaan *hedstroem file* no 25 diputar berlawanan arah jarum jam sampai terasa menjepit patahan lentulo tersebut. Kemudian *hedstroem file* yang telah menjepit lentulo diangkat ke permukaan dan patahan lentulo berhasil diambil. (Gambar 6,7 dan 8) Selanjutnya saluran akar diirigasi dengan menggunakan NaOCl 2,5 % dan dikeringkan dengan *paper point* steril. Kemudian di *dressing* dengan Ca(OH)_2 bubuk yang dicampurkan dengan gliserin dan ditumpat sementara dengan cavit. Pasien diinstruksikan untuk kembali 1 minggu.

Banyak teknik yang dapat digunakan untuk pengambilan instrumen patah dalam saluran akar, dan pilihan teknik harus didasarkan pada lokasi dari instrumen yang patah.³ Sebelum dilakukan pengambilan instrumen yang patah, perlu dilakukan radiografi untuk memperkirakan ketebalan dinding dentin, kedalaman dan kelengkungan dari saluran akar tersebut. Akses koronal adalah tahap awal pada pengambilan instrumen patah. Bur *highspeed, friction grip, dan surgical length burs* diperlukan untuk meluruskan preparasi akses pada orifis saluran akar, selain itu diperlukan pelebaran dinding aksial pada saluran akar tempat patahnya instrumen.¹ Beberapa ahli menganjurkan untuk melebarkan akses koronal dengan menggunakan *Gates Glidden Drill*.^{1,4} Saat ini instrumen yang patah dapat dikeluarkan dengan menggunakan instrumen ultrasonik. Tip ultrasonik ini dirancang untuk mengeluarkan fragmen melalui getaran.⁶ Meskipun efektif, cara ini memerlukan waktu lama dan keahlian dari dokter gigi, serta cukup banyak mengambil dentin radikuler.⁷ Pada laporan kasus ini, lentulo yang patah dapat diambil menggunakan jarum *Miller* yang dihubungkan dengan tip ultrasonik endo dikombinasi dengan penggunaan *Hedstroem file no 25*. Penggunaan tip ultrasonik secara tunggal tidak mampu mengeluarkan lentulo yang patah. Hal ini mungkin

disebabkan karena ujung dari lentulo menyangkut di ujung apikal saluran akar mesiobukal, sehingga penggunaan tunggal dari tip ultrasonik ini tidak mampu mengeluarkan lentulo yang patah. Kombinasi penggunaan *Hedstroem file no 25* ternyata sangat membantu dalam mengeluarkan lentulo yang patah dalam kasus ini. Hal ini sesuai dengan pernyataan Ruddle (2002, 2004) yang menyatakan bahwa fragmen dapat dikeluarkan dengan getaran tip ultrasonik.^{1,6} Namun Ruddle (2002) tidak menggunakan *Hedstroem file* dalam mengeluarkan instrumen yang patah.⁴ Pelebaran koronal dalam laporan kasus ini dilakukan dengan menggunakan *Heroshaper* dari Micro mega yang dihubungkan dengan mesin rotari. Cara ini sangat efektif dalam memberikan akses ke dalam saluran akar, sehingga pengambilan lentulo dapat lebih mudah dilakukan. Hal ini sedikit berbeda dengan pendapat dari beberapa ahli yang menganjurkan untuk menggunakan *Gates Glidden Drill* dalam melebarkan akses koronal.^{1,4}

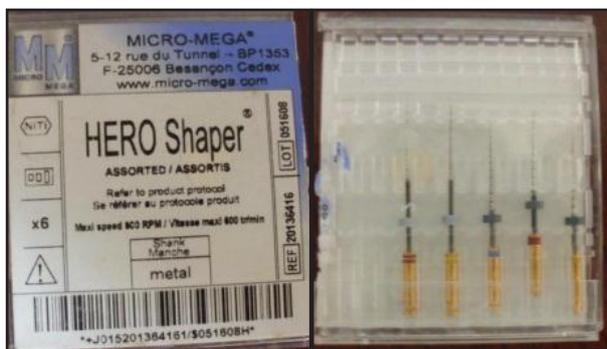
Gambar 4. Heroshaper dari Mikro Mega

saluran akar diirigasi dengan NaOCl 2,5% dan dikeringkan dengan *paper point*. Selanjutnya dilakukan pelebaran saluran akar bagian koronal dengan menggunakan *Heroshaper* (Gambar 4 dan 5) dari mikro mega, untuk melebarkan akses sehingga memudahkan pengambilan lentulo yang patah.

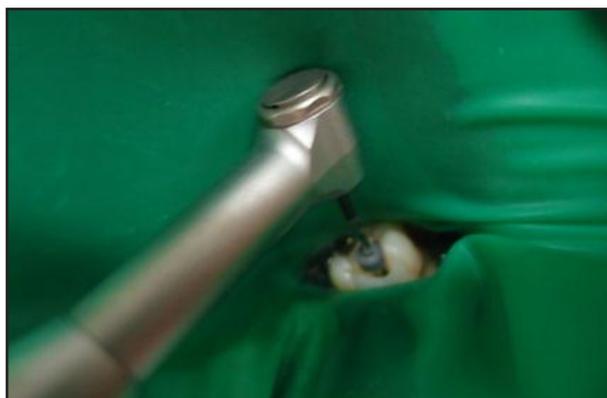
Gambar 5. Pelebaran koronal saluran akar mesio bukal dengan hero shaper

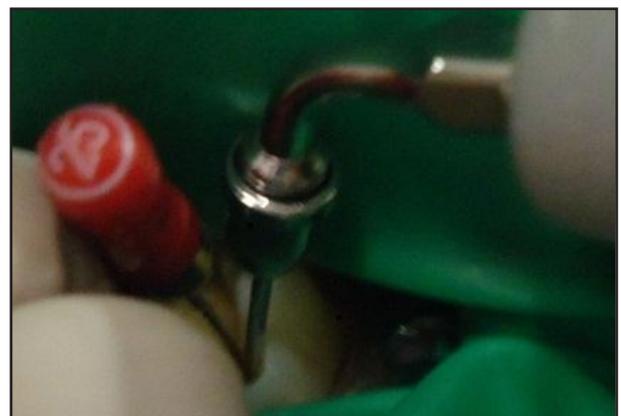
Gambar 6. Pengambilan patahan lentulo dengan *Hedstroem File* no 25 dan jarum *Miller* yang dihubungkan dengan tip ultrasonik endo

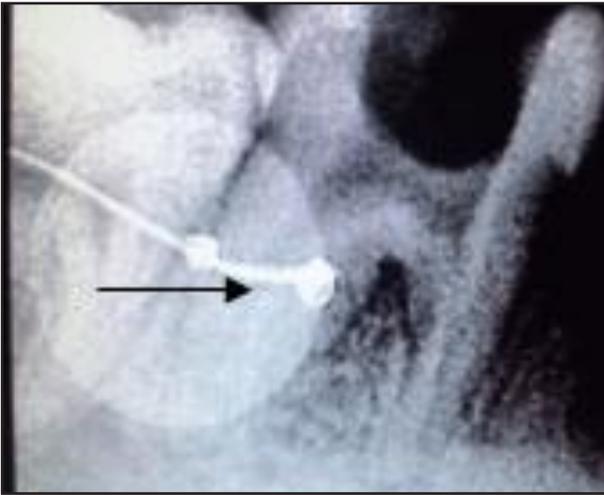
Gambar 7. Patahan lentulo sudah tidak terlihat pada saluran akar mesiobukal

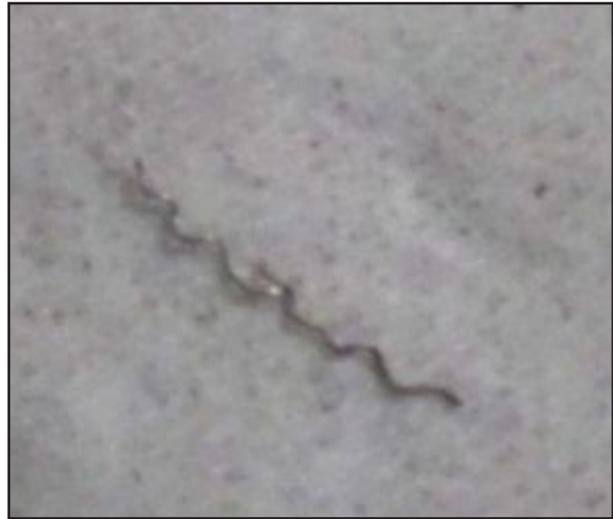
Gambar 8. Patahan lentulo yang telah dikeluarkan

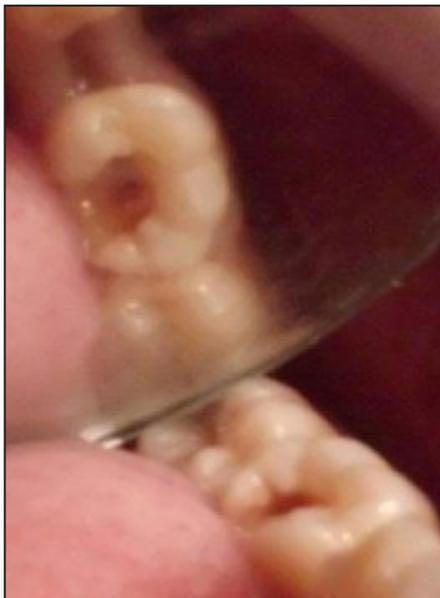
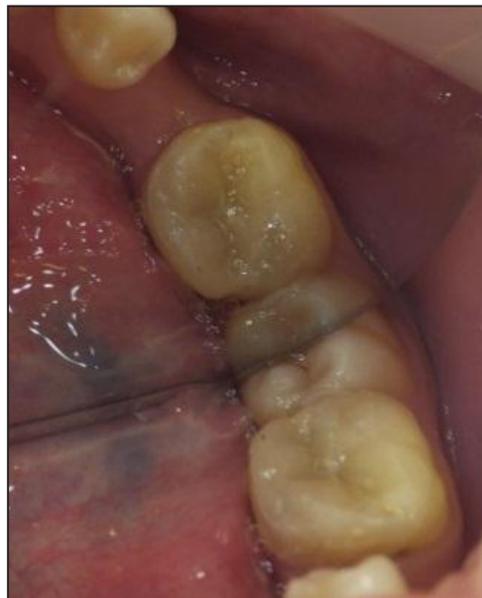
Gambar 9. Klinis sebelum perawatan (A), setelah perawatan (B)

Pada kunjungan berikutnya pasien sudah merasa nyaman dengan giginya yang baru, dan pada pemeriksaan obyektif hubungan tepi baik, tidak ada perubahan warna pada gigi dan tidak ditemukan garis fraktur pada restorasi maupun gigi. (Gambar 9)

Kemudian dilanjutkan preparasi saluran pasak dan sementasi *tapped self threading (dentatus screw)*. Restorasi akhir dilakukan dengan menggunakan resin komposit *packable P60 (3M)*. Setelah penempatan resin komposit selesai, dilakukan pengecekan oklusi dengan articulating paper. *Finishing* restorasi resin komposit menggunakan *fine finishing bur*. Kemudian dipoles dengan *polishing disc (Optidisc, KerrHawe)* dan *polishing brush (Optishine, KerrHawe)*. Pasien diinstruksikan untuk kontrol 1 minggu kemudian.
