Pasak Customized Fiber Reinforced Composite Indirect pada Gigi Incisivus Lateralis Kiri Atas dengan Dinding Saluran Akar yang Tipis

Maj Ked Gi Ind. Juni 2015; 1(1): 109-114

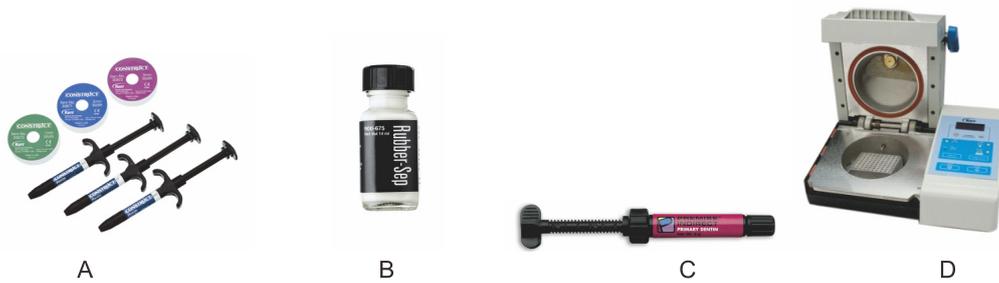
Gambar 3A. Pita fiber Construct dan Flowable resin Construct (Kerr), B. Rubber-sep (separating media), C. Premise Primary Dentin, D. Premise Indirect Curing Oven

pertama, model kerja diberi lapisan *separating medium* (latex/rubber sep) pada saluran pasak serta mesial dan distal gigi 22. Pita fiber *construct (Kerr)* lebar 1 mm dipotong dengan panjang 3 kali saluran pasak yang akan dibuat. Pita fiber dioles tipis dengan *flowable resin construct* warna transparan (*light*). *Composite primary dentin (Indirect composite)* disiapkan kemudian digulung dan dibentuk seperti pasak dengan spatel, setelah

itu dimasukkan ke dalam saluran pasak. Pita fiber dijepit bagian tengahnya dan dimasukkan ke saluran pasak, lalu dimampatkan dengan *plugger*. Bila perlu, tambahkan *composite primary dentin* untuk membentuk bangunan inti, lalu disinari dengan *Light Curing* selama 20 detik di setiap sisi. Model kerja beserta pasak dimasukkan dalam oven (*Premise Indirect Curing Oven*) selama 20 menit. Setelah dikeluarkan dan didinginkan, dilakukan *finishing* dan *polishing*.

Pada kasus ini, pasak *fiber reinforced composite indirect* dibuat *customized* pada saluran pasak karena ukuran saluran pasak yang sangat lebar sehingga pasak fiber *prefabricated* tidak diindikasikan. Pasak *customized fiber reinforced composite indirect* menggunakan pita fiber *construct (Kerr)* dan *Premise Indirect Composite (Kerr)*. Pita fiber *construct* merupakan fiber polyethylene yang memiliki kekuatan ultra tinggi yang dilapisi oleh plasma dan diperkuat oleh *unfilled resin*.⁹ *Premise Indirect* merupakan kombinasi partikel *filler prepolymerized* yang berukuran besar, *0,4 micron structural filler, small silica nanoparticle* yang menyebabkan ukuran *fillernya* lebih tinggi sehingga dapat meningkatkan properti fisik, meningkatkan permukaan yang mengkilap, dan mengurangi *polymerization shrinkage*. Pasak dipolimerisasi menggunakan *Light Curing Unit* dan oven (*Premise Indirect Curing Oven*) dengan suhu 138°C serta tekanan nitrogen 60 psi/4.13 Barpressure. *Trimodal curing* (cahaya, panas dan tekanan) ini menghasilkan polimerisasi lebih dari 98%, sedangkan cahaya hanya akan mencapai 60-70%.⁸

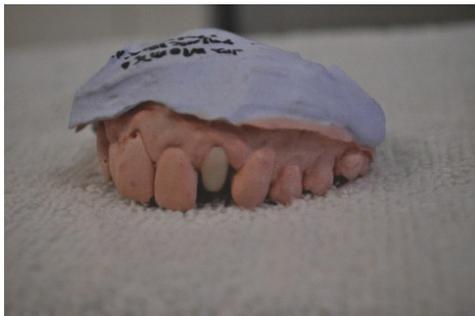
Gambar 4. Pasak customized FRC indirect yang dibuat

Pasak *customized fiber reinforced composite indirect* dibuat sesuai dengan bentuk anatomi saluran akar. Oleh karena itu, hanya dibutuhkan selapis tipis semen resin sehingga dapat mendistribusikan tekanan oklusal yang ditransmisikan pada gigi, mengurangi efek pengerutan polimerisasi dan mengurangi dimensi *bubble* pada semen itu sendiri.¹
